**PRZEBUDOWA I ROZBUDOWA BUDYNKU SZKOŁY PODSTAWOWEJ NR 1 ZE  
ZMIANĄ SPOSOBU UŻYTKOWANIA, NA ŻŁOBEK**

**- PRZEBUDOWA DACHU, WIĘŻBY DACHOWEJ I STROPÓW.**

**Stadium:** **INWENTARYZACJA BUDOWLANA**

# INWENTARYZACJA BUDOWLANA

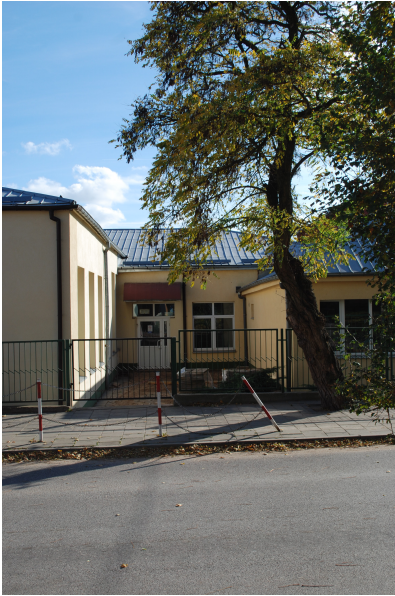
Fotografia nr 1 wejście główne, nr 2- widok z góry

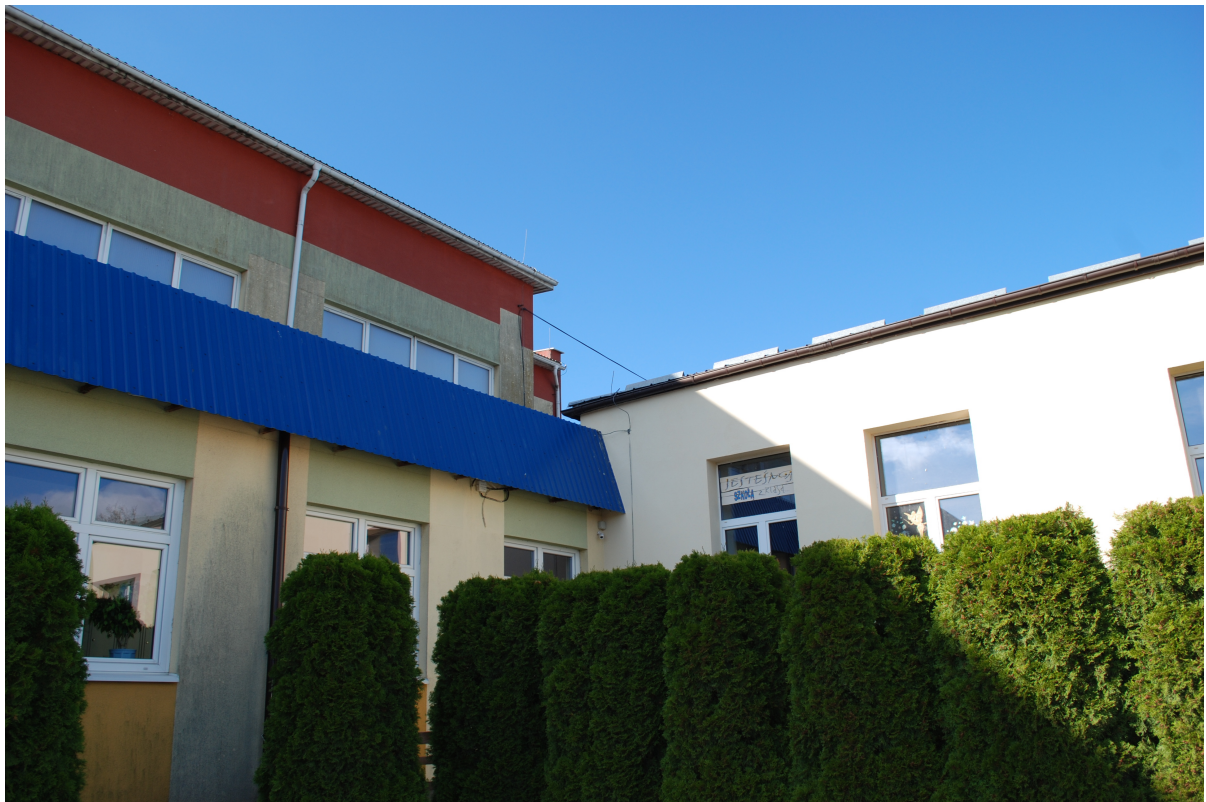
Fotografia nr 3- Elewacja południowo-wschodnia łączenie ze szkołą.

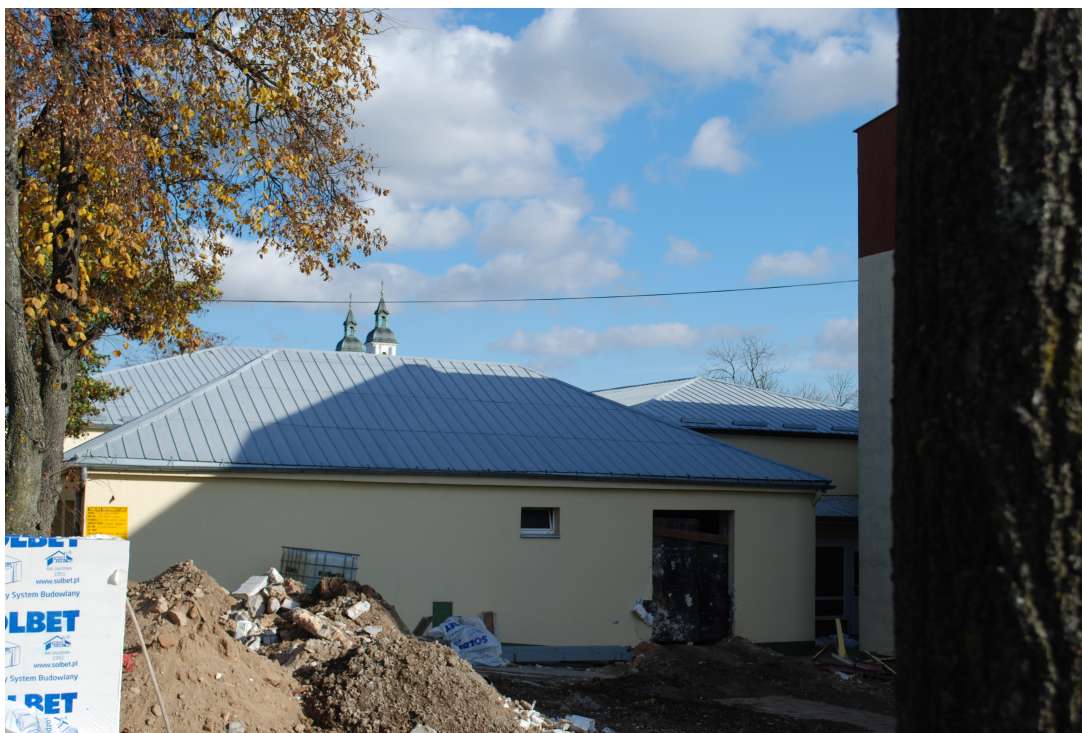
Fotografia nr 4-Elewacja południowo-zachodnia

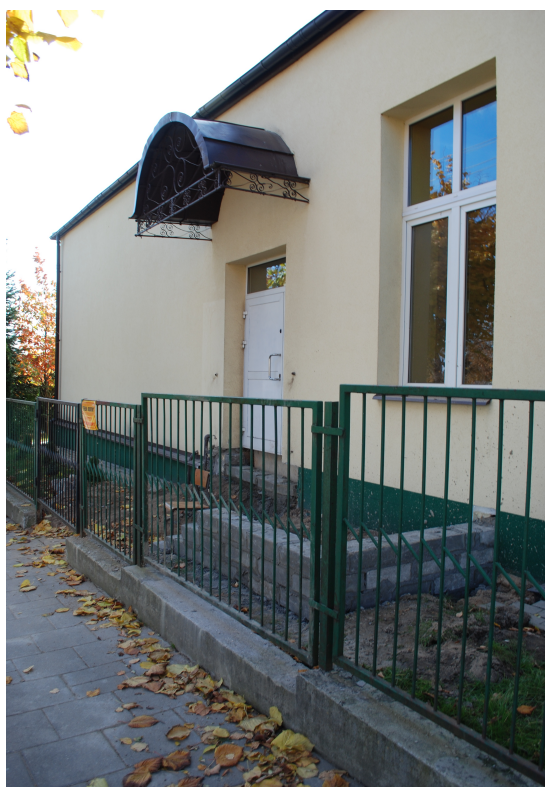
Fotografia nr 5- zadaszenie od strony elewacji północno-wschodniej, nr 6- wejście od strony elewacji południowo-zachodnia (łącnik ze szkołą)

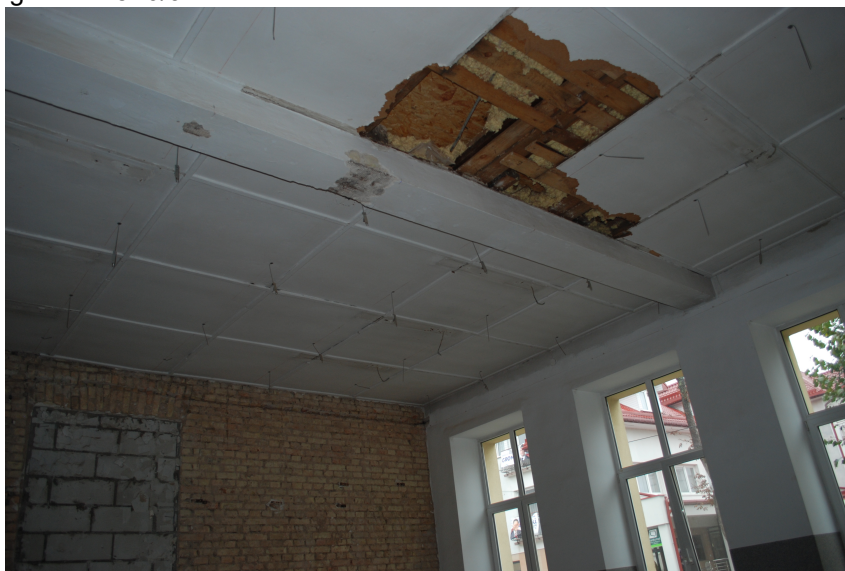
Fotografia nr 8- 0/9

- W pomieszczeniu 0/9 konstrukcja stropu ukryta pod płytami pilśniowymi pomalowanymi na kolor biały.
- W pomieszczeniu 0/3 sufit podwieszony przeznaczony do usunięcia w trakcie dalszych prac

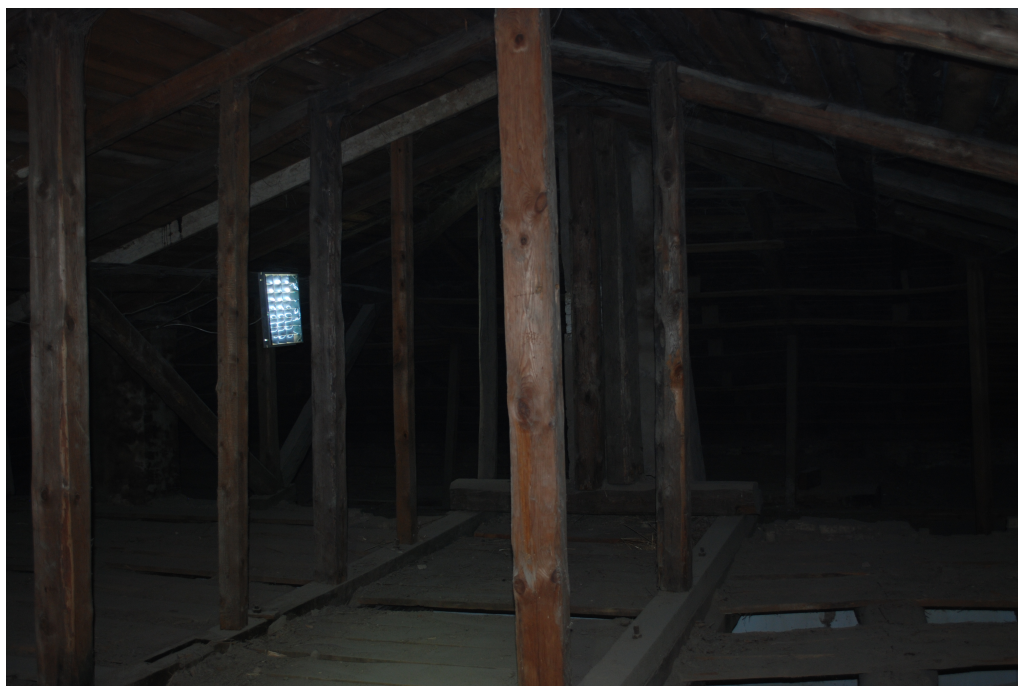
Konstrukcja dachu- liczne ślady przecieków wód opadowych i zawilgocenia. Ugięcia krokwi, brakujące krokwie zastąpione deskami i podparte cienkimi słupkami. Zbyt duży rozstaw krokwi. Deskowanie dachu z licznymi prześwitami i brakami. Słupki podpierające płatwie opierają się na belkach stropowych powodując ich dodatkowe obciążenie i w konsekwencji odkształcenia. Na podstawie opinii technicznej konstrukcji określa się stan techniczny konstrukcji dachu jako zły.

Fotografia nr11- poddasze nieużytkowe
