EKSPERTYZA TECHNICZNA

**stanu konstrukcji i elementów budynku w aspekcie przewidywanego:
remontu elewacji, przebudowy i remontu pomieszczeń wraz ze zmianą
sposobu użytkowania dla Centrum Wspierania Organizacji
Pozarządowych przy Pl. Kościuszki 26 w Sokółce
na dz. nr ewid. 3077/4, 3077/6, 3077/7, Obręb: Sokółka**

Pl. Kościuszki 26 w Sokółce

Białystok, 20. 04. 2020 r.

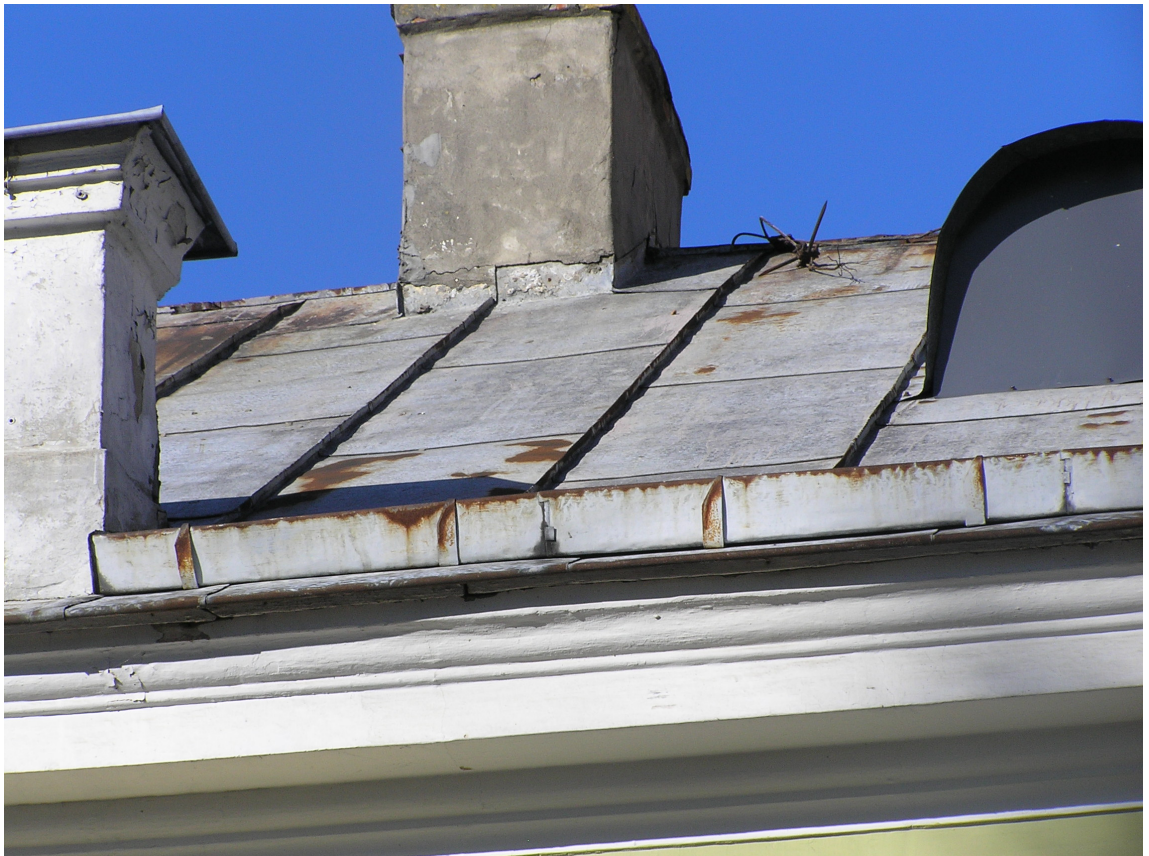
Fot.5. Widok stanu pokrycia dachowego. Widoczne ogniska korozji.

Po uzupełnieniu brakujących elementów (m.in. słupy, miecze, płatwie kalenicowe) drewniana konstrukcja dachu może być w dalszym ciągu eksploatowana. Pokrycia dachu wraz z łatami przewidzieć do wymiany z powodu niezadowalającego stanu technicznego.

Przewidzieć wzmocnienie konstrukcji drewnianej dachu i wymianę pokrycia dachu

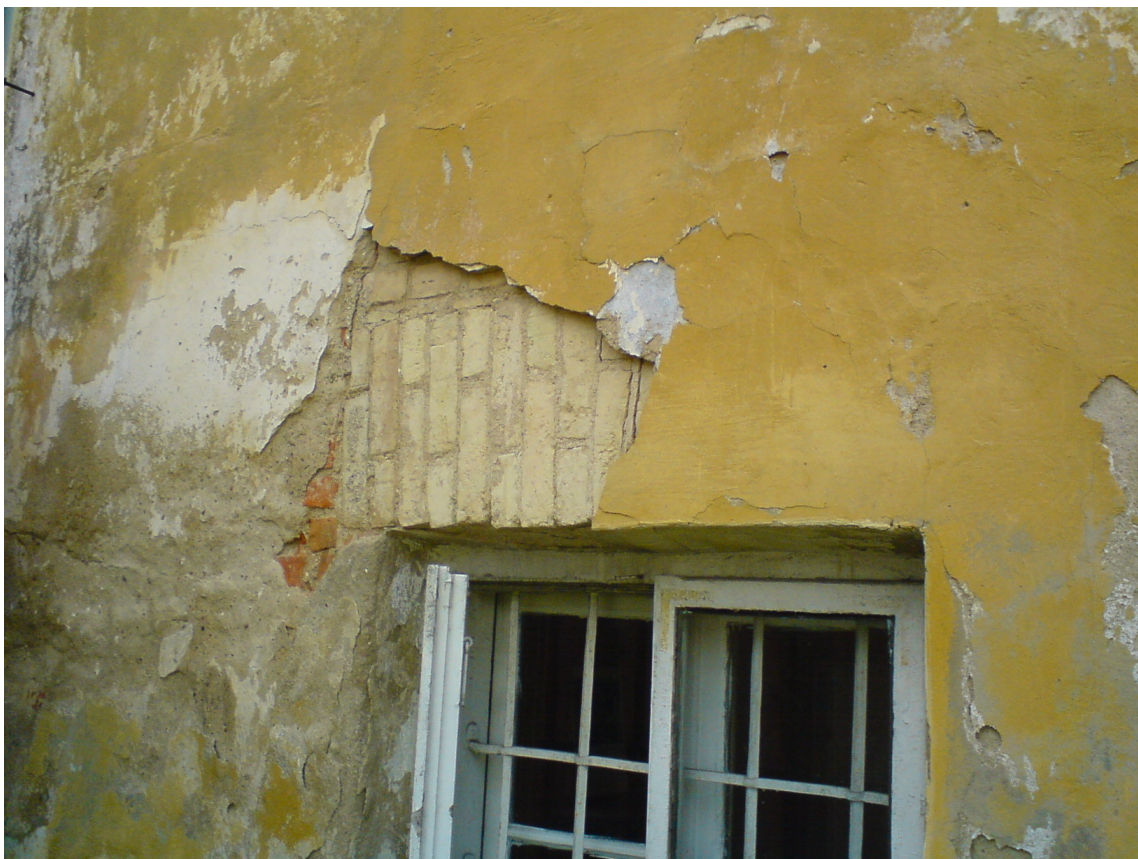
W chwili obecnej liczne zarysowania praktycznie wszystkich stropów i znacznej ilości nadproży świadczą o tym, że powyższe **elementy konstrukcyjne wyczerpały swoją nośność**. Zgodnie z normą PN-82/B-02003 „Obciążenia budowli. Obciążenia zmienne technologiczne. Podstawowe obciążenia technologiczne i montażowe” dotychczasowe obciążenia charakterystyczne pomieszczeń mieszkalnych wynoszą $1,5 \text{ kN/m}^2$. Przewiduje się zmianę funkcji pomieszczeń z mieszkalnych na biurową. Obciążenia charakterystyczne pomieszczeń biurowych wg w/w normy wynoszą $2,0 \text{ kN/m}^2$, natomiast korytarzy $2,5 \text{ kN/m}^2$, klatki schodowej $4,0 \text{ kN/m}^2$, zaś sale konferencyjne (sale zebrania) $3,0 \text{ kN/m}^2$.

Fot.6. Widok nadproża okiennego. Widoczne rysy.

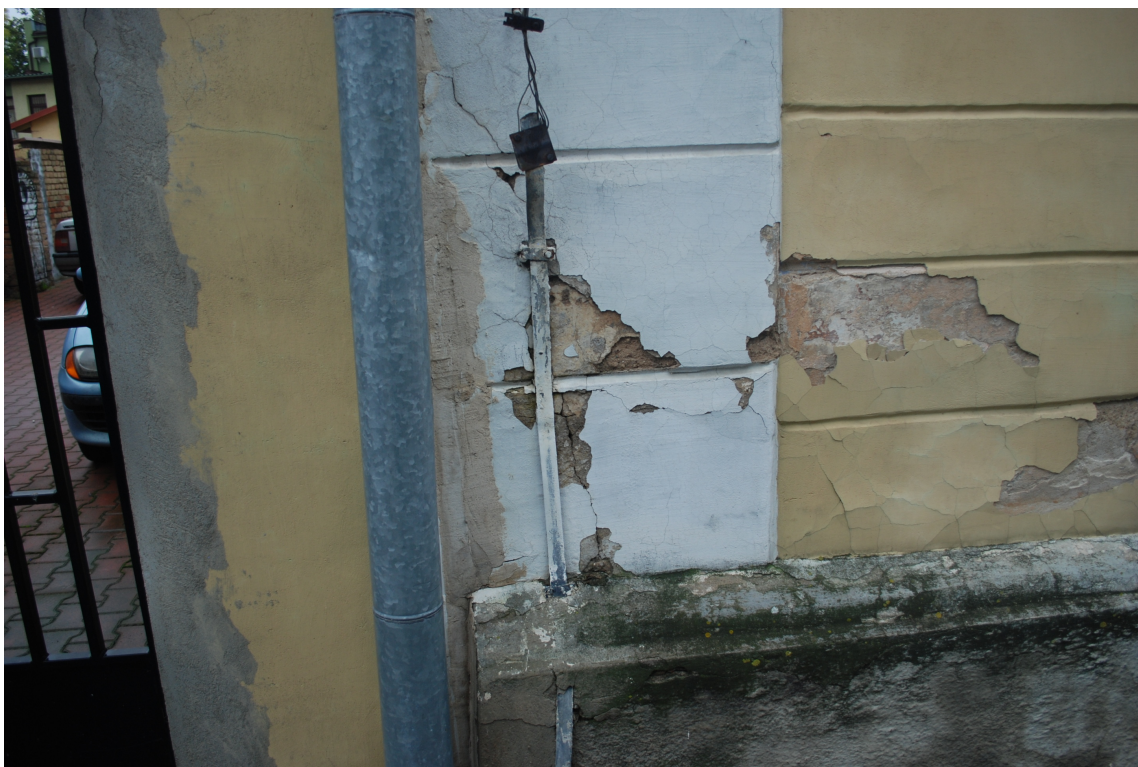
W chwili obecnej ukształtowanie terenu wokół budynku ma pochylenie w kierunku budynku. Woda opadowa powoduje zawilgocenie ścian oraz erozję tynku i cegieł w ścianach zewnętrznych.

Fot.7. Widok degradacji ściany w narożniku.

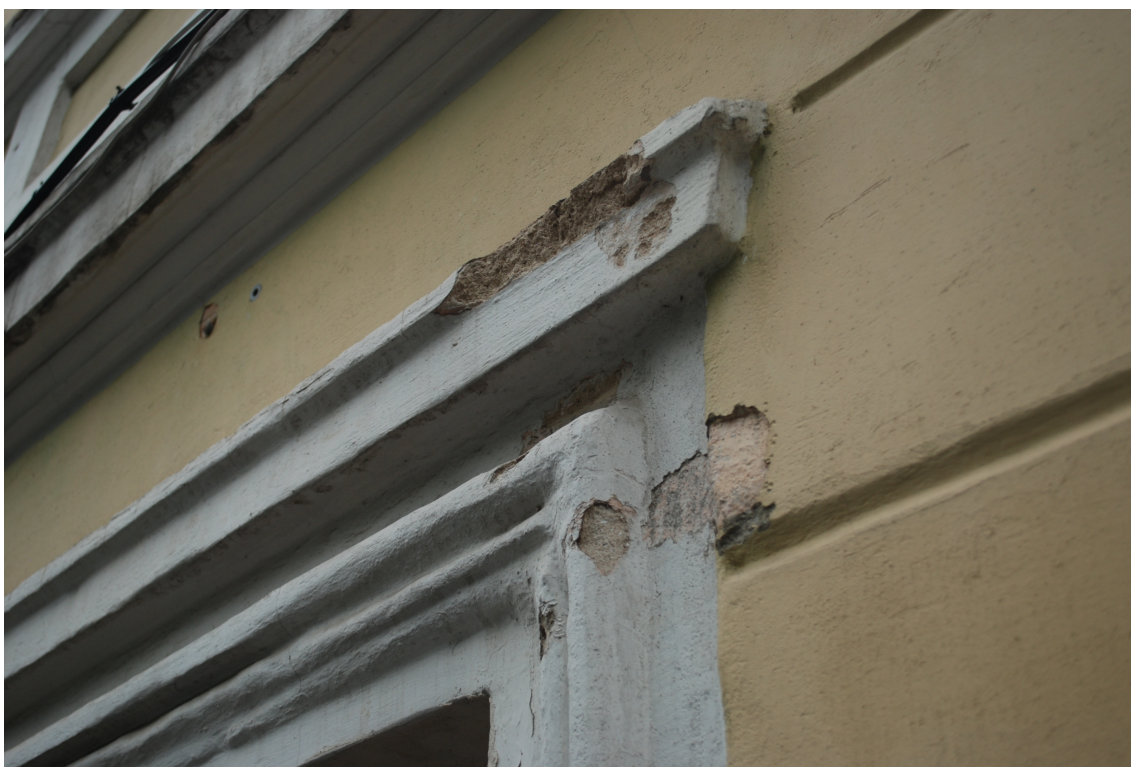
Fot.8. Widok uszkodzeń nadproża.

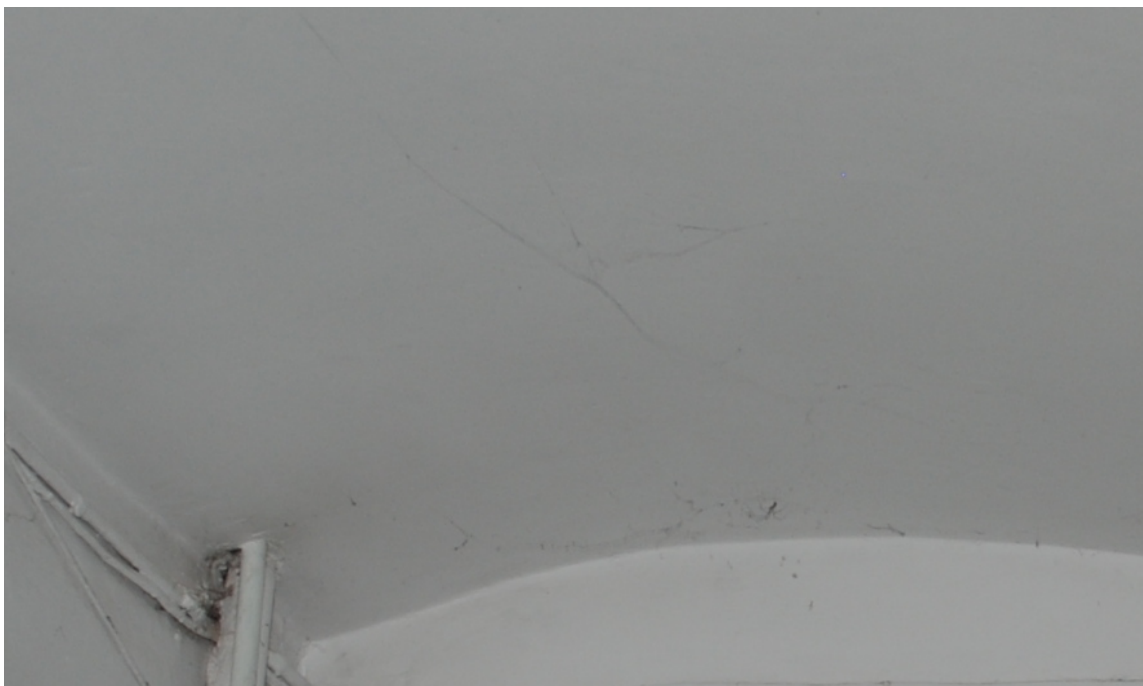
Fot.10. Widok stropu. Widoczne rysy sklepienia ceglanego.

Przewidzieć wzmocnienie (odciążenie) stropów.

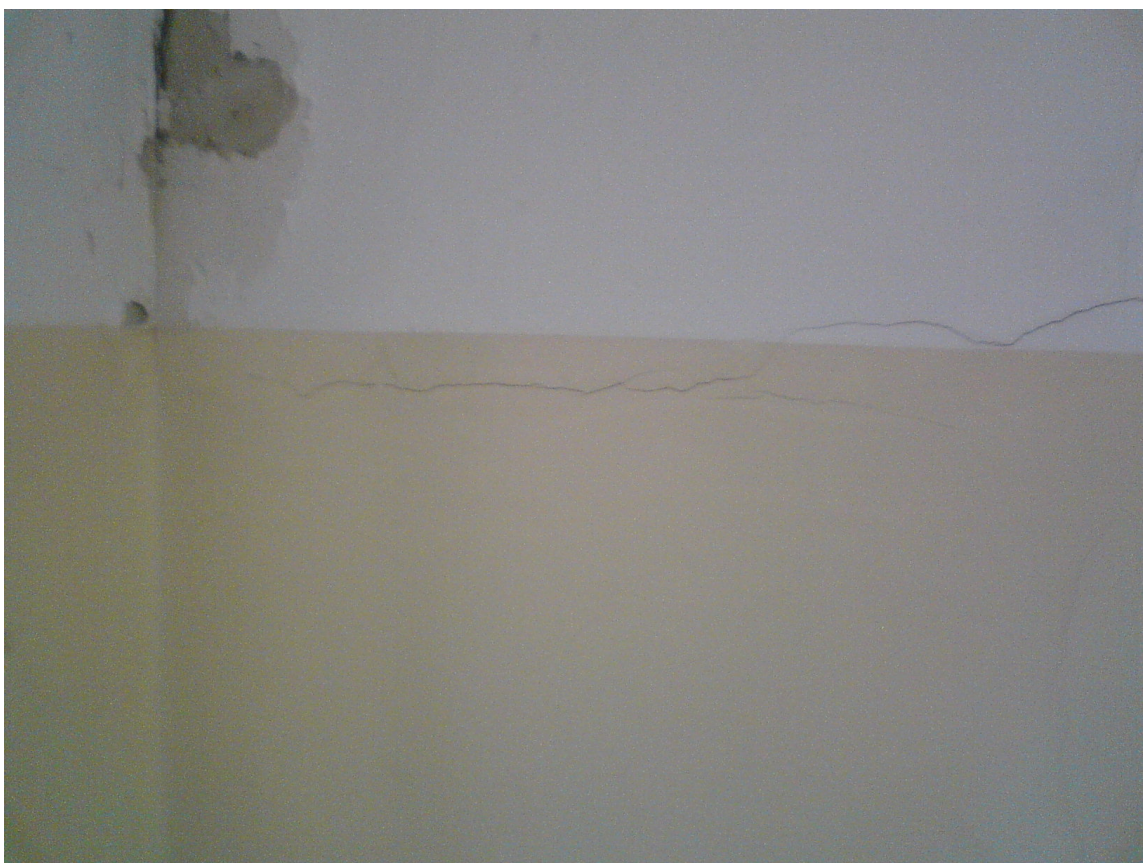
Fot.11. Widok ściany. Rysy poziome.

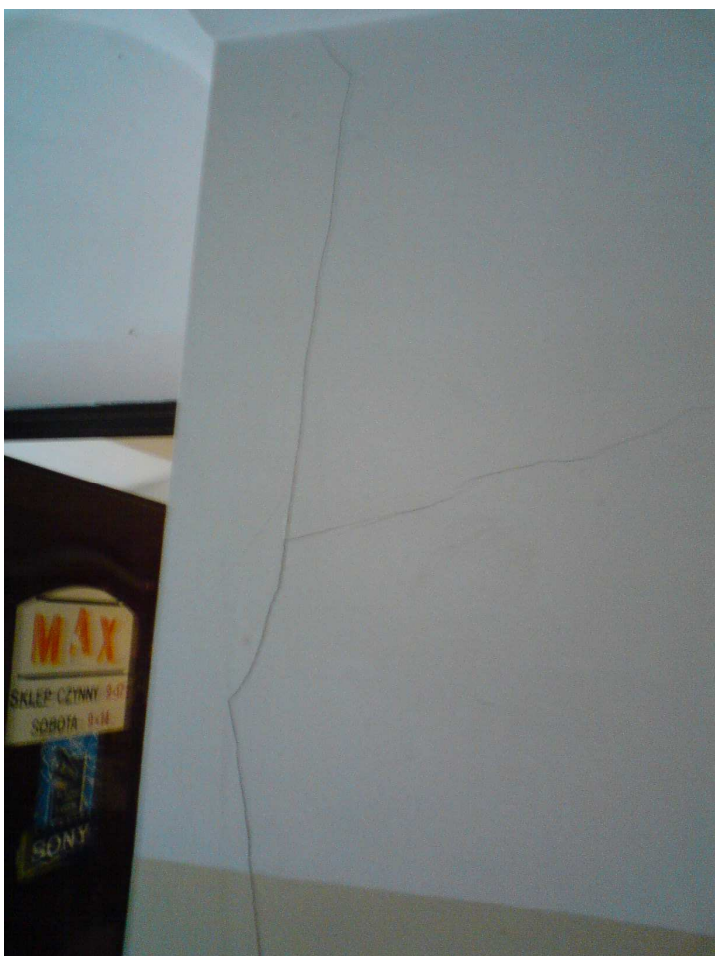
Fot.12. Widok ściany. Rysy pionowe i poziome.

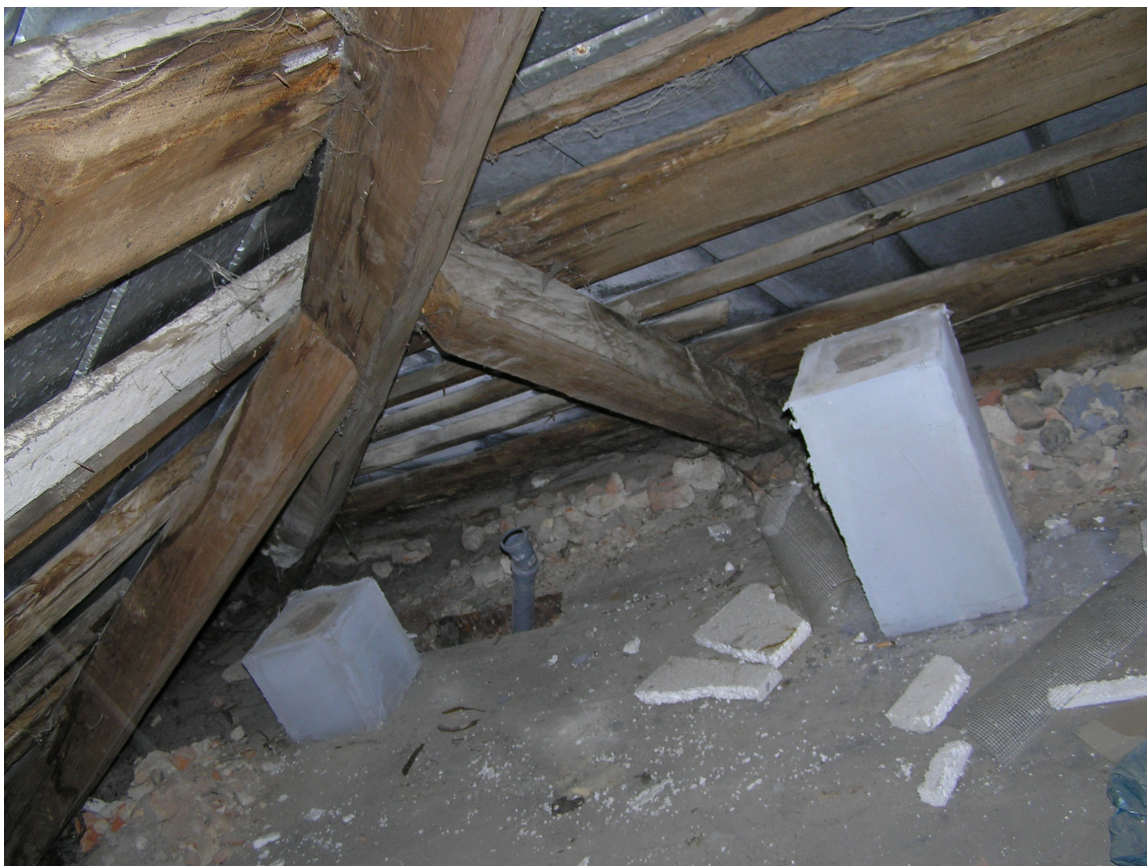
Fot.15. Więźba dachowa. Krokień narożna.
Widoczna degradacja ołączenia spowodowana wodą opadową z dachu.
