Opis przedmiotu zamówienia

na wykonanie dokumentacji technicznej na przebudowę/rozbiórkę i budowę nowego mostu w ciągu ul. Marii Skłodowskiej - Curie w Sokółce

**technicznych badań podłoża gruntowego w rejonie
istniejącego mostu na cieku bezimiennym
przy ul. Marii Curie -Skłodowskiej / Roski Maże
w S O K Ő Ł C E
woj. białostockie**

Przedmiotem opracowania jest most drogowy nad ciekami b. n. w ciągu ul. M. C. - Skłodowskiej (Roski Małe) w Sokółce. Konstrukcję nośną obiektu wykonano w postaci płyty żelbetowej z obustronnymi wspornikami chodnika. Długość mostu wynosi 6,44 m, most jest jednoprzęsłowy. Rok budowy 1957, posadowienie na palach żelbetowych prefabrykowanych zwieńczonych oczepem. Widok ogólny obiektu przedstawiono na rys. 1.

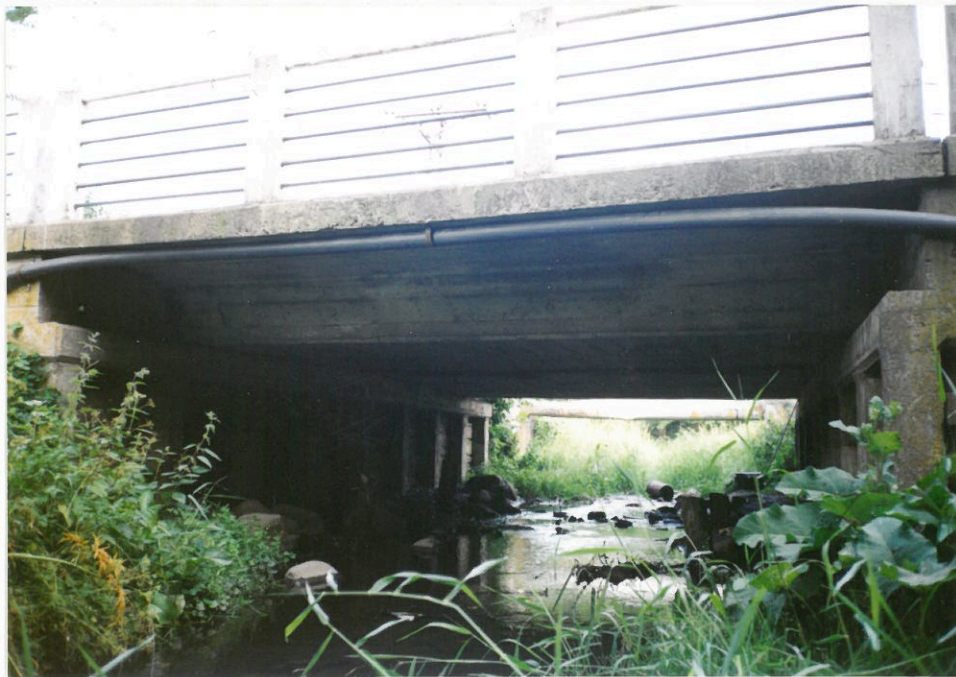
Rys. 1. Widok ogólny wiaduktu od strony zachodniej

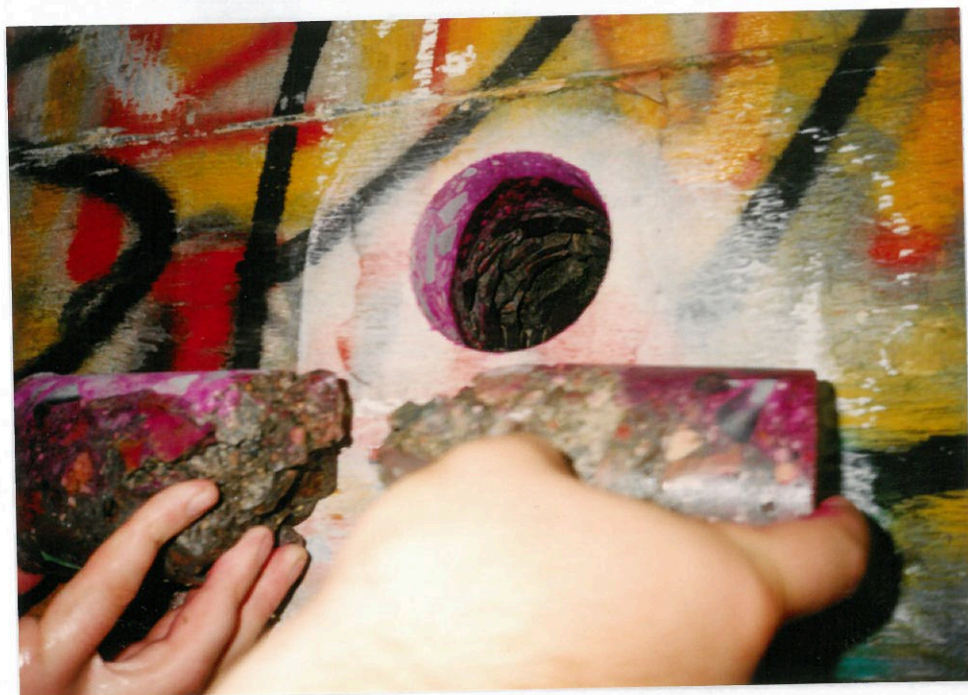
Beton płyty nośnej charakteryzował się dużymi, niedopuszczalnymi niejednorodnościami wewnętrznej struktury. Przykładem jest rdzeń z otworu P1 (rys. 3), wiercony przez kawernę bez spoiwa cementowego. W czasie wiercenia tego rdzenia woda tłoczona w koronę tnącą wiertnicy wypływała z mostu kilkadziesiąt centymetrów dalej (pod napisem „szefy” na rys. 2).

Rys. 3. Pobrana próbka rdzeniowa P1 na tle otworu - nieciągłość próbki to nawiercona kawerna

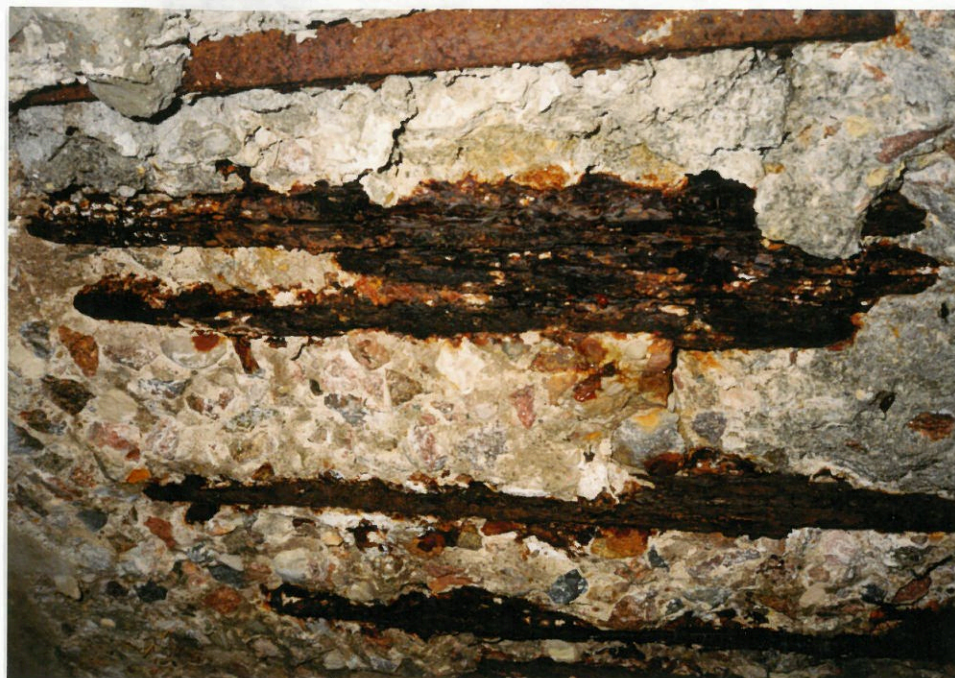
Przykład zbrojenia odsłoniętego przez odspojoną produktami korozji otulinę przedstawiono na rys. 5.

Rys. 5. Odsonięte zbrojenie w środkowej części płyty nośnej

Na podstawie oględzin i pomiarów odsłoniętego w miejscach usuniętej otuliny zbrojenia stwierdzono, że 20% zbrojenia głównego płyty nośnej jest skorodowane (rys. 5, 8, 11). Ubytki średnicy prętów wynoszą 0,1 - 2,0 mm.

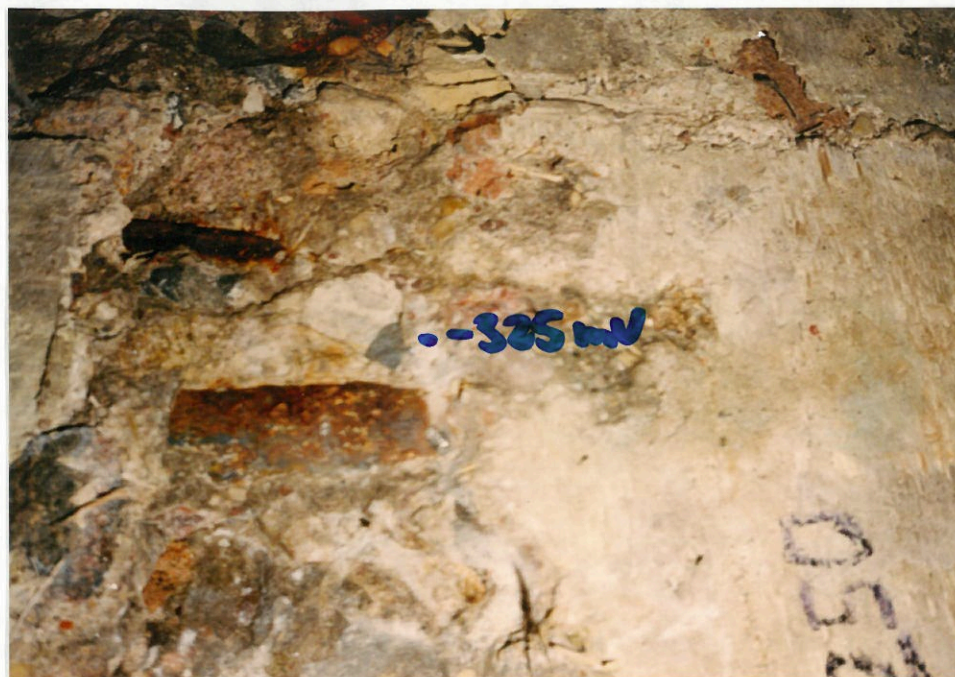
Wykonano odkuwki do powierzchni zbrojenia, służące do weryfikacji kryterium oceny. Przykład odkuwki weryfikującej pokazano na rys. 6. Odkuwki potwierdziły przydatność przytoczonego kryterium oceny w niezmienionej postaci.

Rys. 6. Odkuwka do zbrojenia w miejscu o potencjale -325mV

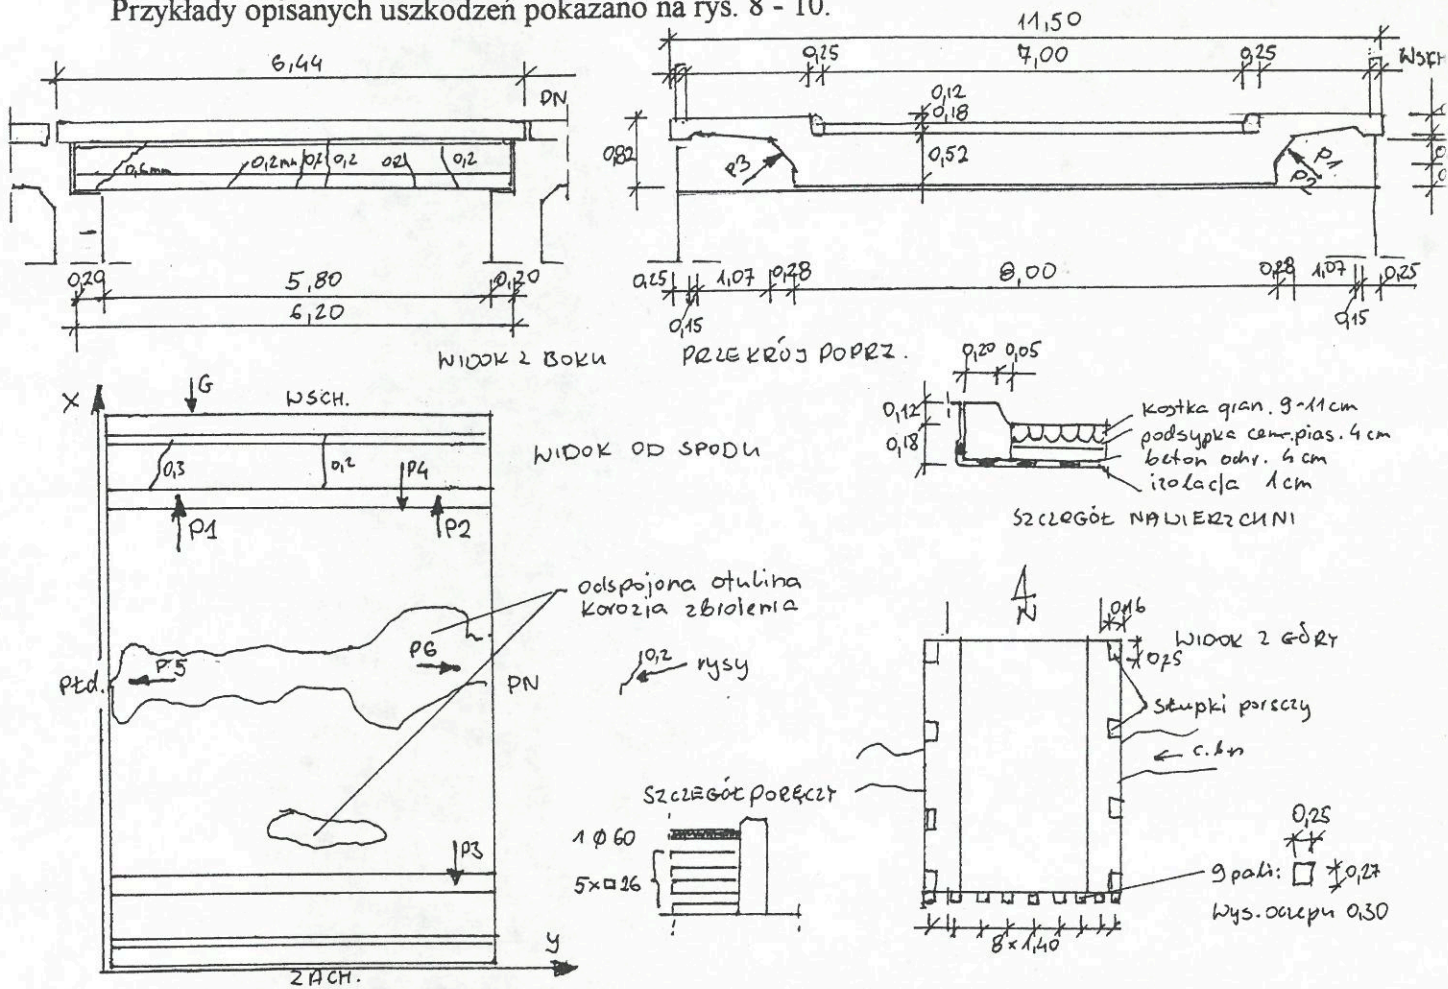
Wykonane oględziny obiektu wykazały znaczną ilość uszkodzeń wskazujących na zaawansowaną korozję betonu i zbrojenia w płycie nośnej mostu. Były to:

- odspojenia korozyjne otuliny zbrojenia na ok. 20% dolnej powierzchni płyty nośnej. Część odspojonej otuliny usunięto przy użyciu młotka murarskiego dla potrzeb inwentaryzacji zbrojenia,
- zaawansowana korozja zbrojenia w miejscach odspojonej otuliny i w miejscach ich zabetonowania z zerową grubością otuliny,
- zawilgocenie i rozluźnienie struktury betonu w miejscach odspojeń otuliny i sąsiednich.

Stwierdzono występowanie na wschodniej bocznej powierzchni płyty nośnej i dolnej powierzchni wspornika chodnika rys o rozwarości 0,2 -0,6 mm, charakterystycznych dla pracy konstrukcji w fazie zarysowanej. Po stronie zachodniej nie stwierdzono żadnych zarysowań ustroju nośnego. Duży zasięg zarysowań, ich usytuowanie oraz fakt braku analogicznych rys po stronie zachodniej mostu wskazują na możliwość niezależnej pracy rozdzielonych korozyjnie połówek płyty nośnej. Przy mogącym mieć miejsce w przeszłości przeciążeniu mostu przez pojazd jadący wschodnią połową jezdni nastąpiło zarysowanie tylko tej części ustroju nośnego.

Na rys. 7 przedstawiono orientacyjną lokalizację uszkodzeń stwierdzonych w czasie oceny wizualnej obiektu.

Rys. 7. Lokalizacja uszkodzeń i miejsc badanych

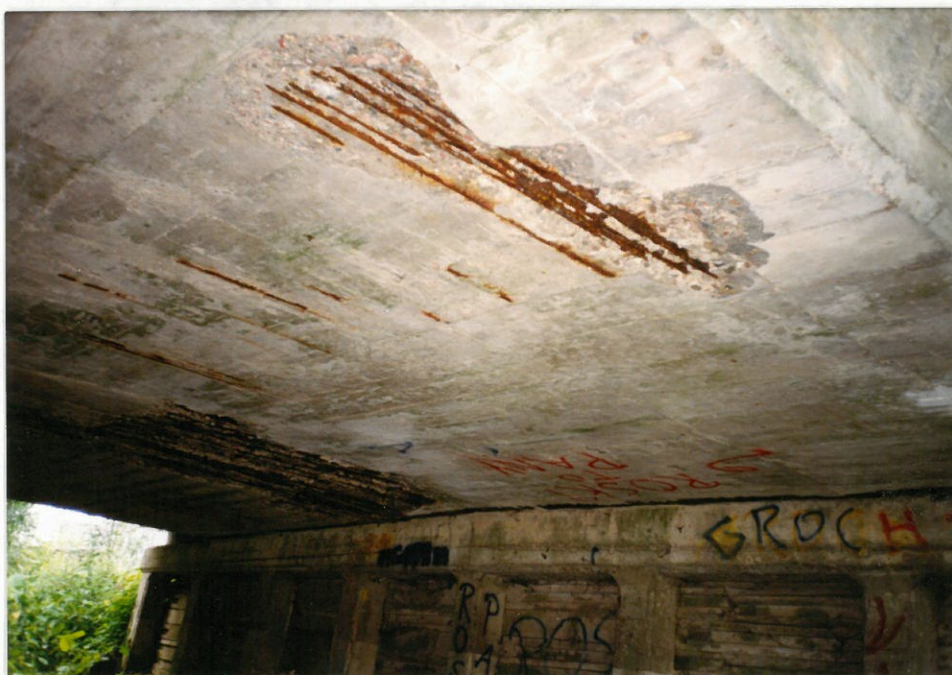
Rys. 8. Widok spodu konstrukcji po stronie północnej (odsłonięcia otuliny, korozja zbrojenia)

Stwierdzony stopień korozji zbrojenia jest niedopuszczalny.

- usunąć starą nawierzchnię i izolację,
- wykonać zespoloną ze starym betonem płytę żelbetową, zapewniającą rozkład obciążeń na obie połowy mostu i dobre podłoże pod ułożenie nowej izolacji i nawierzchni,
- wymienić nawierzchnię i izolację pod nawierzchnią,
- wykonać nawierzchnię na chodnikach,
- usunąć skorodowany beton z dolnej powierzchni płyty nośnej, oczyścić skorodowane zbrojenie i całą powierzchnię betonu przęsła (przez piaskowanie),
- uzupełnić ubytki betonu przy zastosowaniu sprawdzonych systemów naprawczych PCC lub betonu natryskowego,

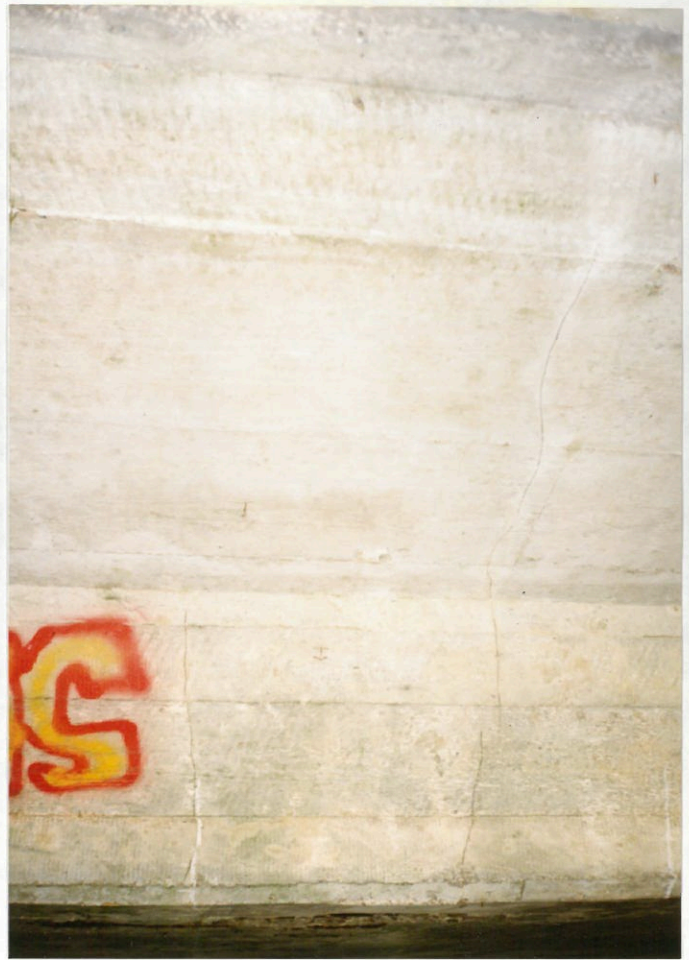
Rys. 9. Rysy pionowe w środku
rozpiętości przęsła

Zarysowania pionowe (prostopadłe do elementu) o rozwarości 0,2 mm mogą być uznane za dopuszczalne dla wymagań normalnych wg PN-91/S-10042. Powstawanie rys ukośnych w warunkach eksploatacyjnych jest natomiast **niedopuszczalne, a takie właśnie rysy o rozwarości do 0,6 mm** występują w obiekcie. Stwierdzone zarysowanie konstrukcji nośnej po stronie wschodniej może wynikać z mającego miejsce w przeszłości przeciążenia obiektu

- wypełnić rysy w betonie przeszła materiałami umożliwiającymi przenoszenie sił. W tym celu zastosować metodę iniekcji wysokociśnieniowej,
- zabezpieczyć betonową konstrukcję mostu przed karbonizacją stosując powłoki utrudniające wnikanie dwutlenku węgla.
- wzmocnić przekroje przypodporowe zarysowane ukośnie prętami prostopadłymi do rys.

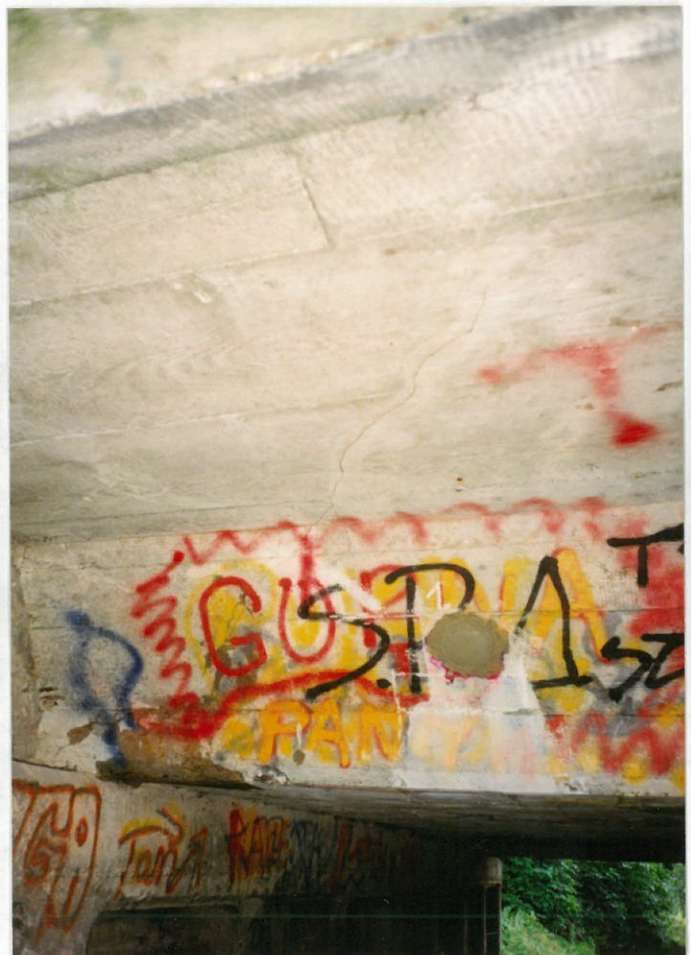
Rys. 10. Rysa ukośna przy
przyczółku południowym

przez ciężki pojazd jadący tą stroną jezdni. W rezultacie zaawansowanej korozji betonu w środku płyty obciążenie rozkładało się wtedy bardziej na wschodnią połowę mostu.

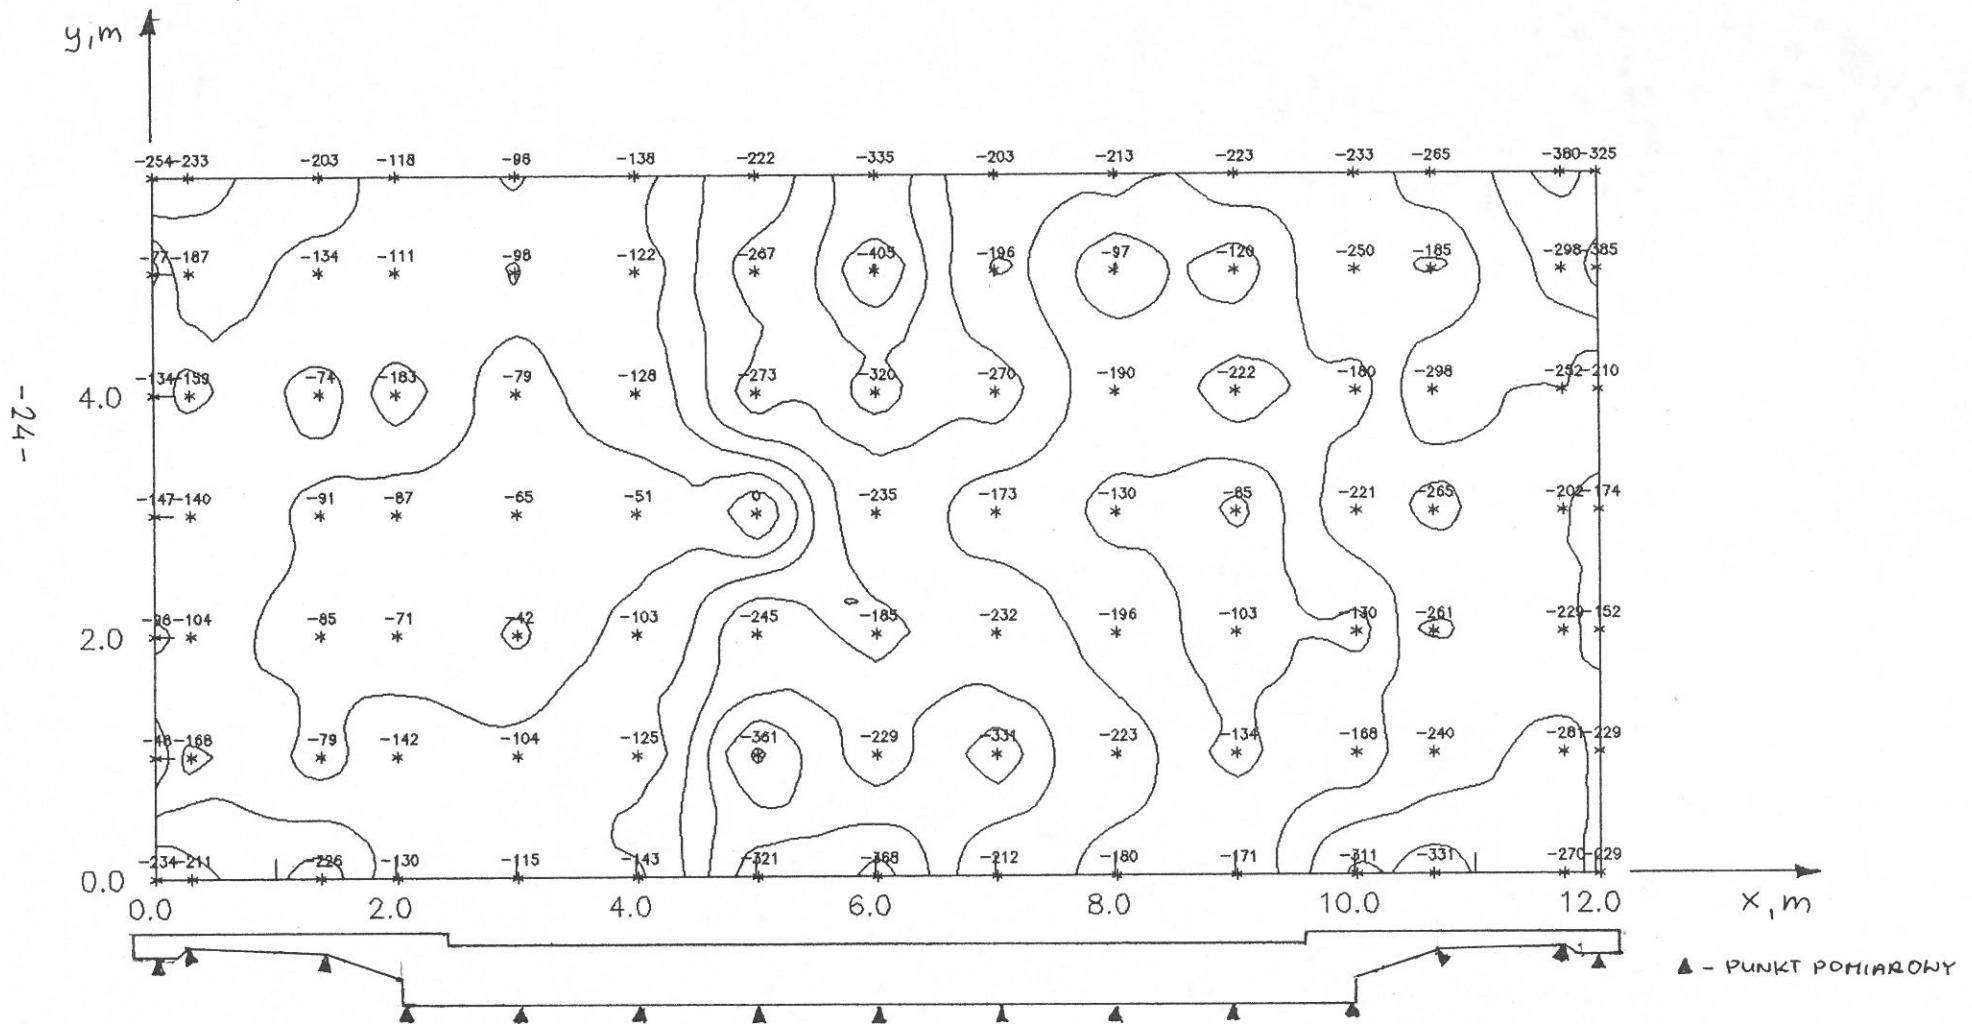
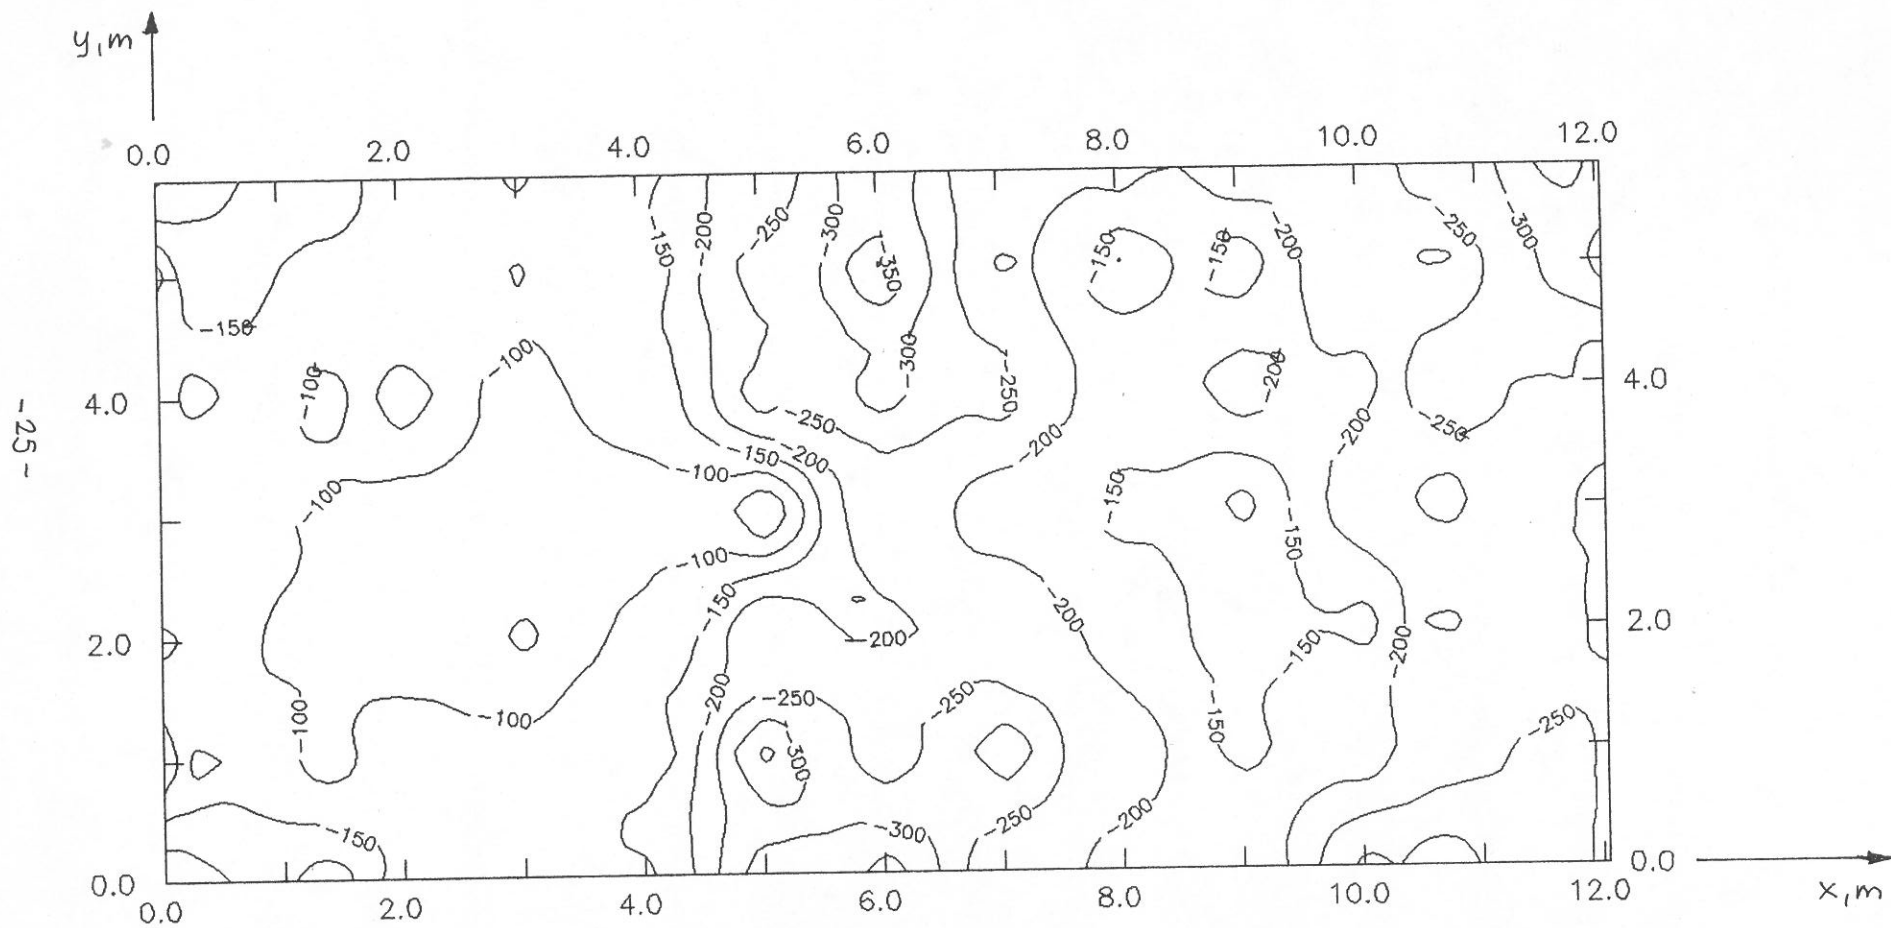
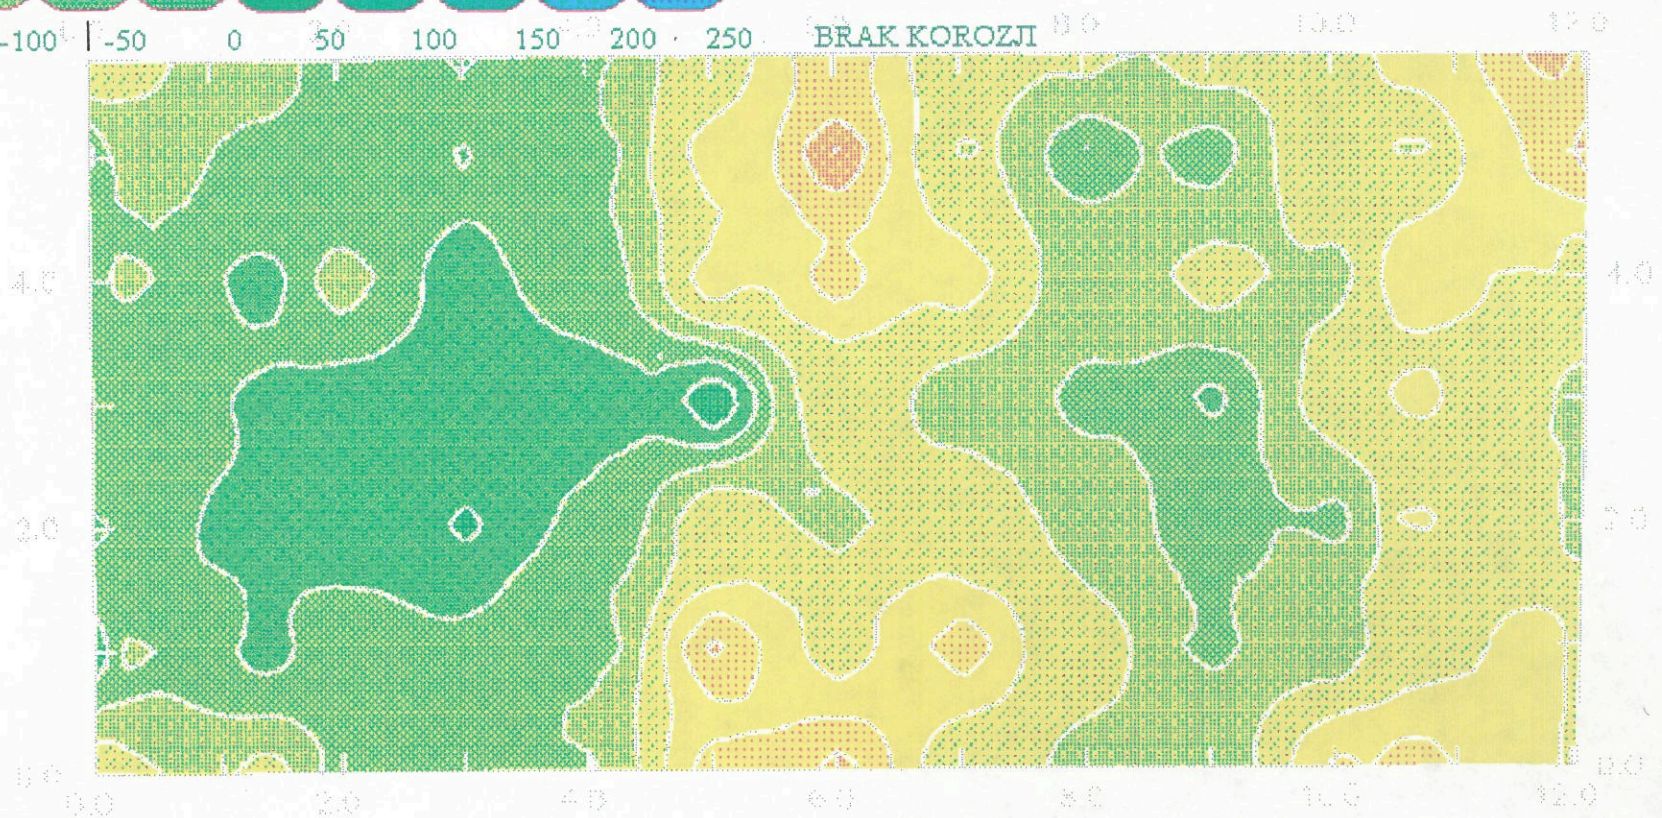
MAPA ROZKŁADU POTENCJAŁU, mV, Most w Sokółce, $E_{max}=0, E_{min}=-405$

Wyniki oceny potencjometrycznej stanu korozyjnego zbrojenia całego ustroju nośnego mostu przedstawiono na załączonych na następnych stronach mapach potencjałowych: z naniesionymi wartościami średnimi potencjału w poszczególnych punktach pomiarowych oraz z opisanymi izoliniami potencjału korozyjnego. Dla celów poglądowych sporządzono też przestrzenny wykres rozkładu potencjału.

Obszary zagrożenia korozyjnego zbrojenia, określone metodą potencjometryczną, pokrywają się dość dobrze z widocznym obrazem dużych uszkodzeń korozyjnych na spodzie płyty nośnej. W obszarze belki podporęczowej sugerujące korozję zbrojenia obniżenia potencjału miały miejsce również bez zauważalnych objawów korozji.

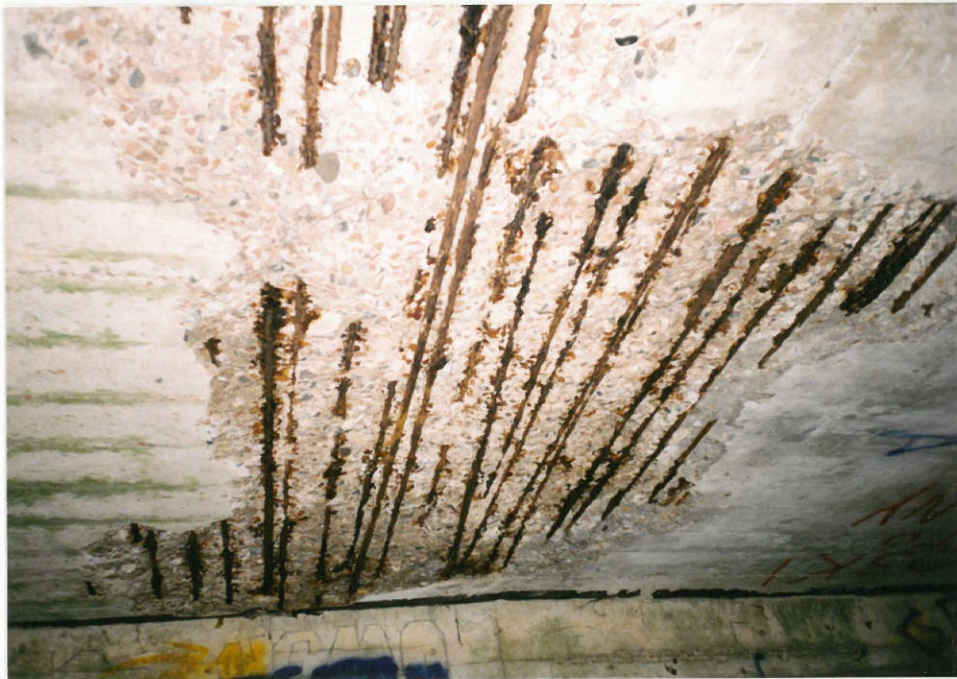
- w środku rozpiętości płyta nośna posiada około 100 prętów (sztab) o przekroju sześciokątnym i średnicy (mierzonej pomiędzy bokami sześciokąta) 18 mm oraz około 10 prętów okrągłych gładkich o średnicy 24 mm. Pręty sześciokątne nie były produkowane w Polsce i pochodzą prawdopodobnie z importu z byłego ZSRR,
- grubość otuliny wynosi od 0,0 cm do 2,5 cm,
- ilość i lokalizacja odgięć prętów zbrojenia podłużnego była niemożliwa do ustalenia ze względu na ogólnie chaotyczne jego ułożenie (rys. 11).

Rys. 11. Odsłonięte zbrojenie w środkowej północnej części płyty nośnej

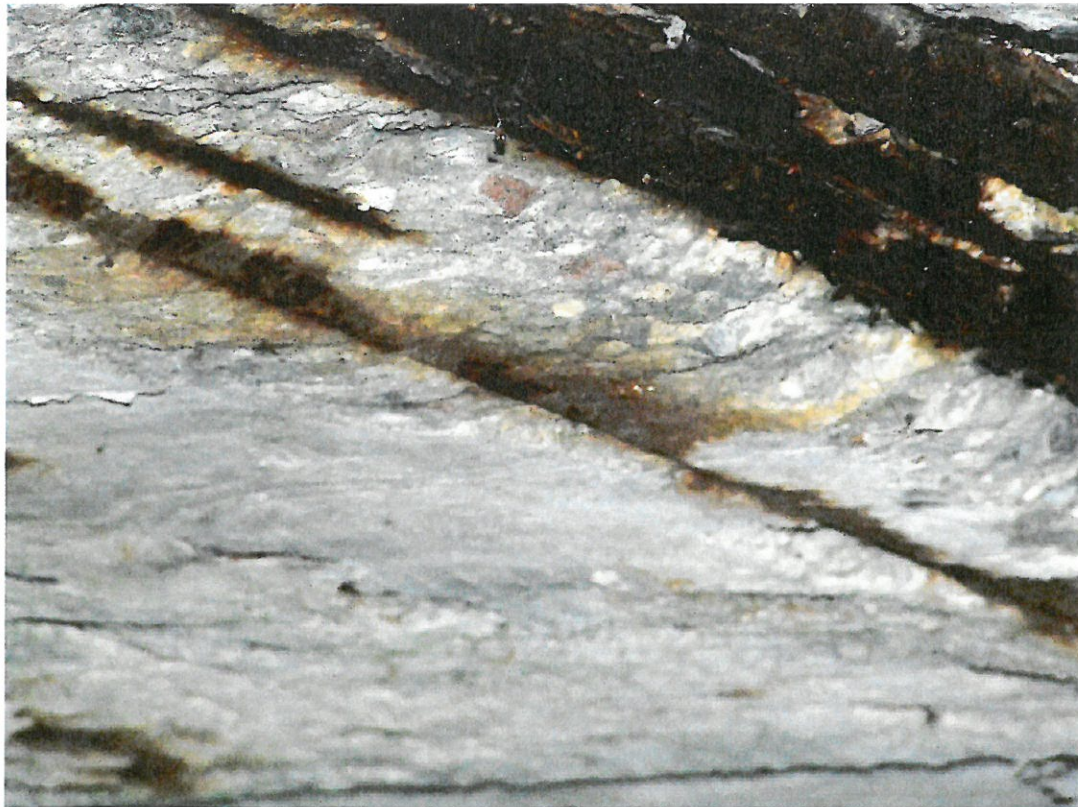
Fot. 4. Brak otuliny zbrojenia oraz widoczna korozja prętów w dźwigarze.

1. Edward Donejko	BŁ 212/85		
2.			
WNIOSKI:			
Należy uzupełnić betonowe ubytki w balustradzie. Należy przewidzieć remont, bądź przebudowę obiektu, ze względu na uszkodzenie dźwigara. Wykonać prace porządkowe – oczyścić nawierzchnię jezdni i chodników z roślinności.			
Data:		<p style="text-align: center;">INSPEKTOR NADZORU Edward Donejko upr. BŁ 212/85</p>

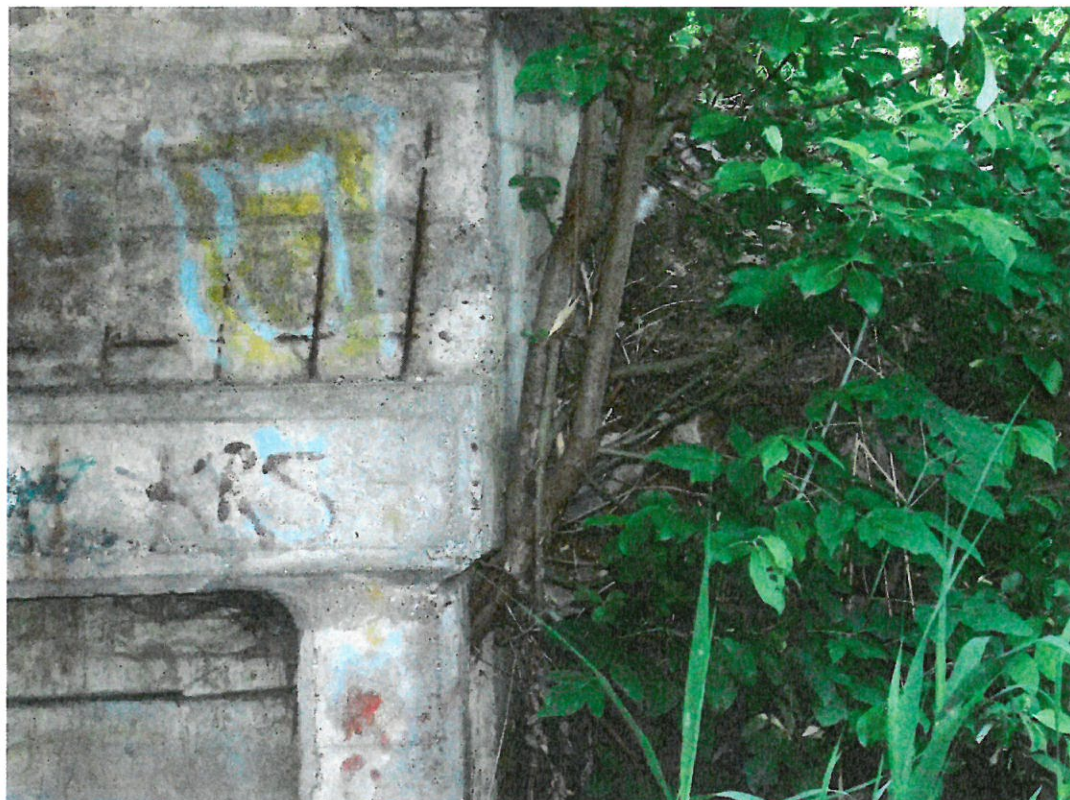
Fot. 5. Bujna roślinność (drzewo) rosnące na przyczółku oraz zanieczyszczenia (graffiti)

<p>WNIOSKI: należy wykonać prace porządkowe przy obiekcie, usunąć zakrzaczenie oraz drzewa rosnące przy obiekcie, oraz wymienić połamane płyty betonowe na ciek. Zachodzi też konieczność naprawy balustrady. W dalszej kolejności należy wykonać remont lub przebudowę obiektu ze względu na pogłębiające się uszkodzenie dźwigara (odpadła otulina zbrojenia i postępuje korozja).</p>			
Data: .. 06.06.2019r.

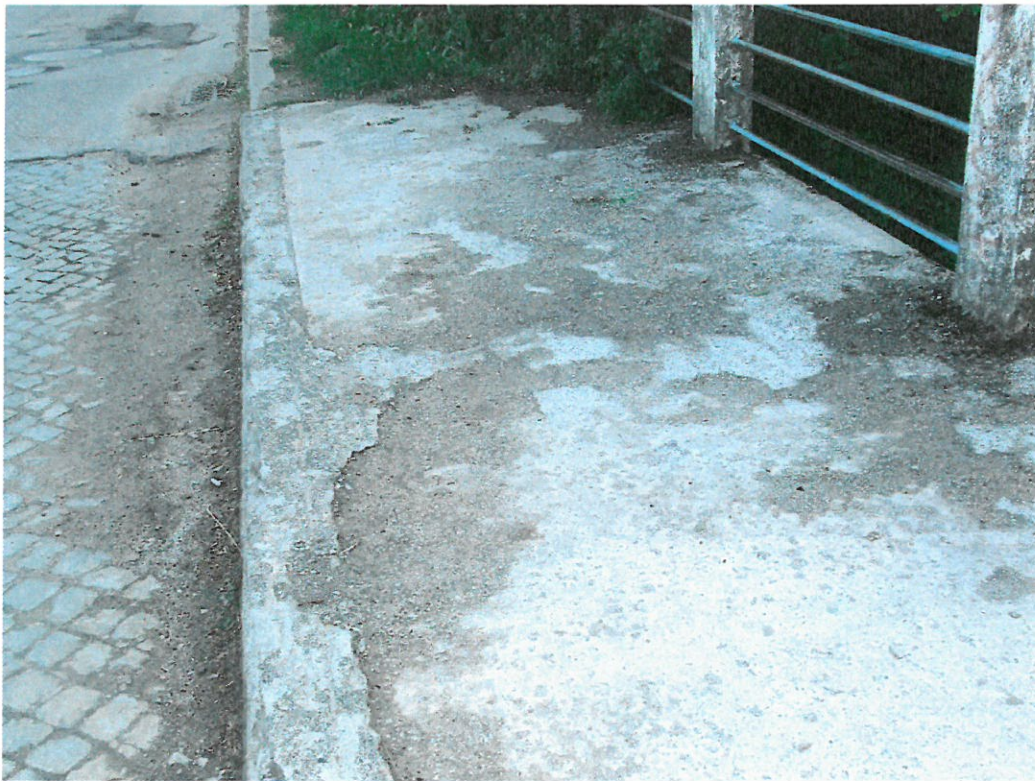
Fot. 6. Ubytki, korozja chodnika betonowego.

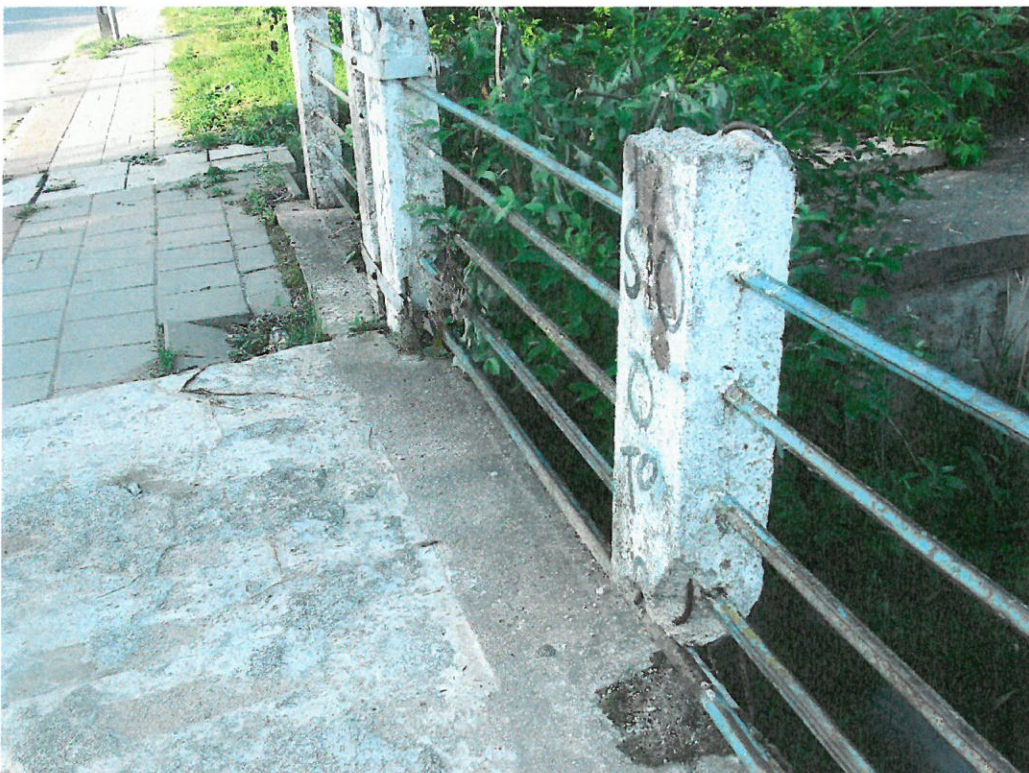
Fot. 7. Ubytek w słupku betonowym poręczy oraz widoczne zbrojenie. Ponadto zanieczyszczenie powłok malarskich

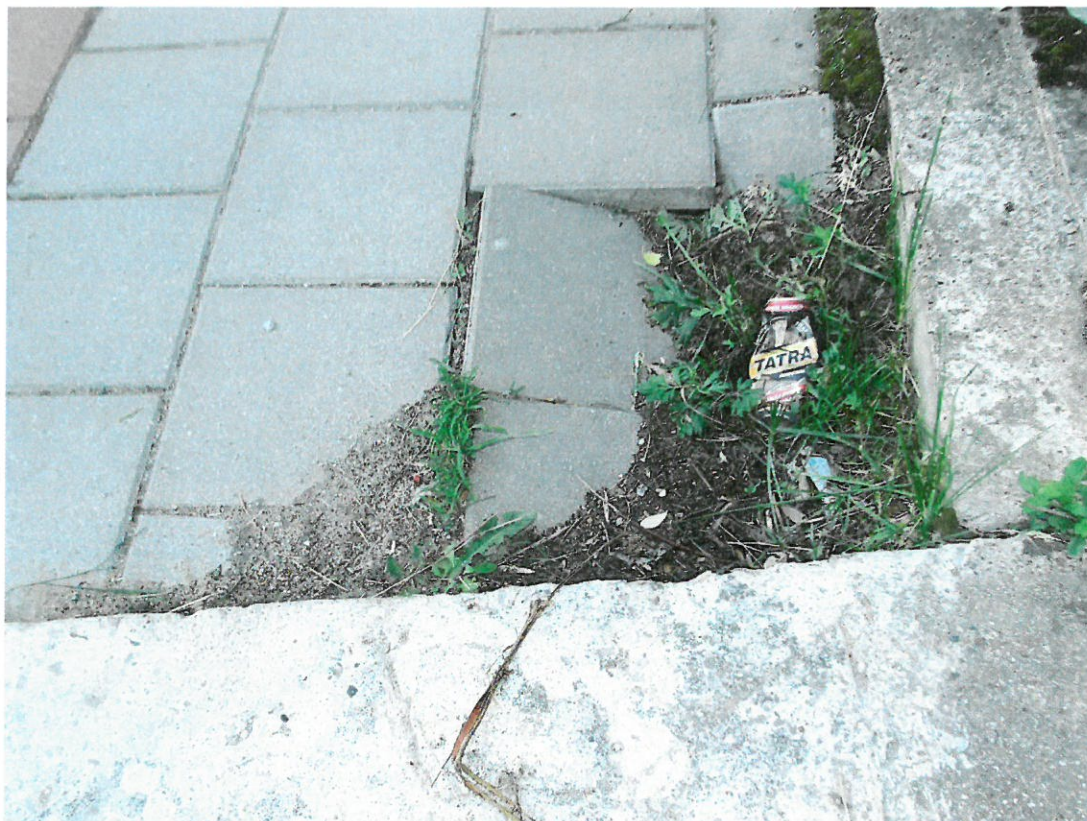
Fot. 8. Zapadnięty chodnik, zanieczyszczenie i roślinność na dojazdach do mostu.

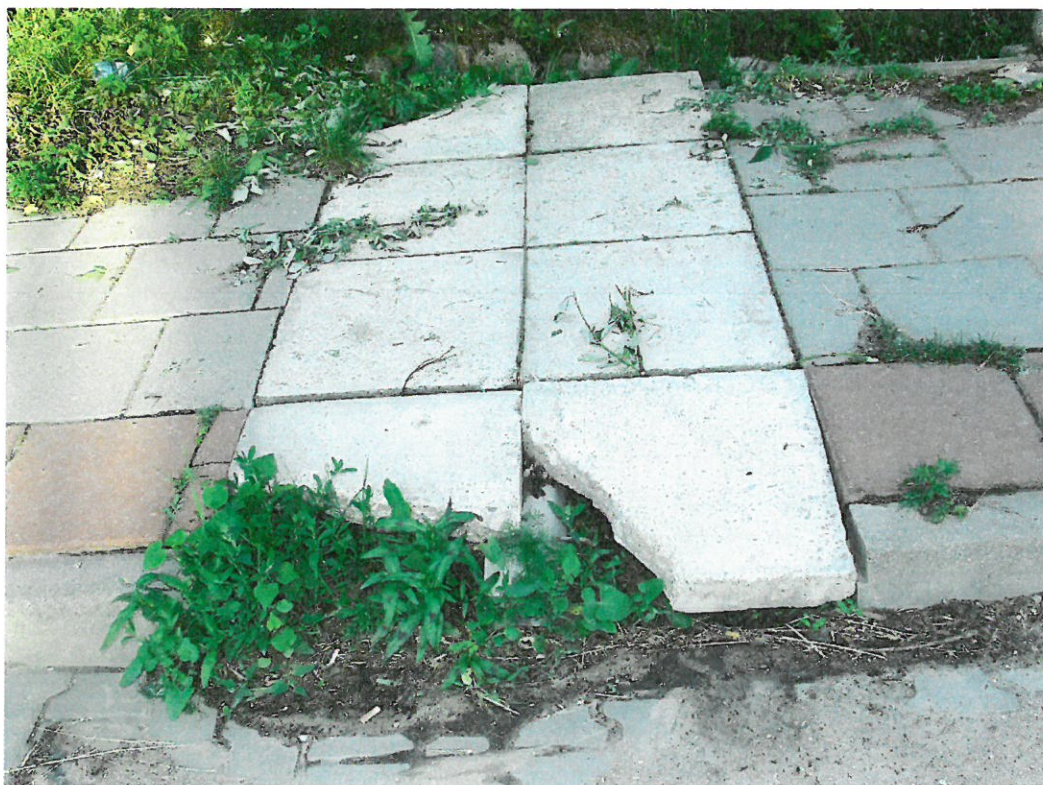
Fot. 9. Zanieczyszczony, niedrożny ciek oraz uszkodzone, połamane płyty chodnikowe przykrywające ciek.
