EKSPERTYZA TECHNICZNA

Przedmiotem ekspertyzy jest budynek Krytej Pływalni na terenie Ośrodka Sportu i Rekreacji w miejscowości Sokółka.

Celem ekspertyzy jest określenie możliwości przeprowadzenia docieplenia oraz remontu budynku pływalni oraz określenie stanu technicznego poszczególnych elementów konstrukcyjnych.

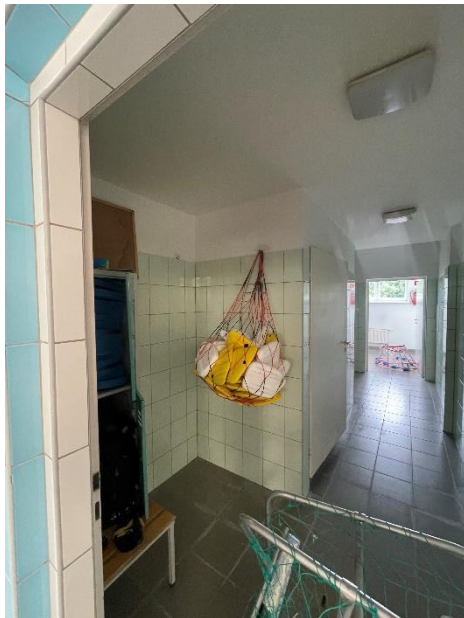
Fot. Nr 7 – Strop nad parterem

Stropy nie mają spękań ani rys.

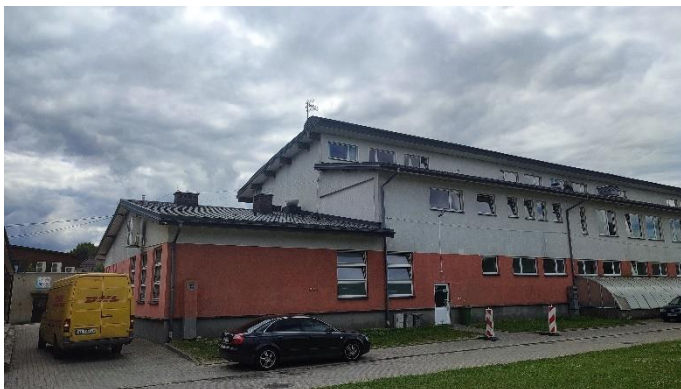
STAN TECHNICZNY – ŚREDNI

Pokrycie dachu nad częścią zapleczową i siłownią jest w dobrym stanie technicznym jednak widoczne są ślady zużycia. Nie wykryto przecieków do środka.

Fot. Nr 8 – Dach nad częścią zapleczową i siłownią

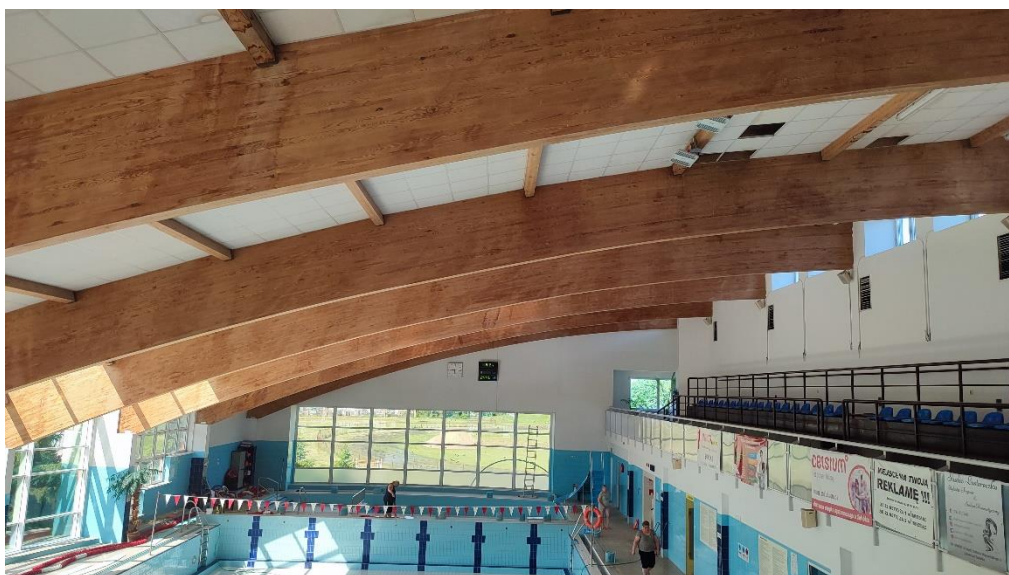
STAN TECHNICZNY – AWARYJNY

Na wszystkich głównych elementach nośnych występują liczne zacieki oraz przebarwienia świadczące o występowaniu nieszczelności pokrycia dachowego. Na płatwiach i dźwigarach występują nieregularne poziome spękania i rozwarstwienia mające charakter powierzchniowy (do ok. 3cm wgląd belki). Długość pojedynczych uszkodzeń zawiera się w przedziale od 20cm do 2,00m, a ich rozwarstość nie przekracza 2mm. Rozwarstwienia oraz pęknięcia są rozmieszczone w sposób nieregularny zarówno na wysokości jak i po długości belek. Znaczną intensyfikację uszkodzeń zidentyfikowano w okolicach szklanej fasady gdzie widoczna jest również znaczna degradacja warstw ochronnych drewna. Pokrycie dachu w postaci blachodachówki jest nieszczelne (widoczne są zacieki od wewnątrz budynku). Zamoczenie warstw pokrycia dachowego obserwowane jest w trakcie opadów z czego wynika, że główną przyczyną obecnego stanu konstrukcji dachu nie jest woda pochodząca z kondensacji tylko nieszczelności w poszyciu. Wykryto także, że wiatroizolacja jest wykonana z materiału nietrwałego. Dodatkowo brak jest odpowiedniej wentylacji przestrzeni pomiędzy poszyciem z blachy a wełną. W złym stanie jest również sufit podwieszany – widoczne są ślady po zamoczeniach, występują braki pojedynczych kasetonów.

Fot. Nr 9 – Widok dźwigarów głównych z widocznymi przebarwieniami

Budynek pełni funkcję rekreacyjną i jest w ciągłym użytkowaniu. Analiza techniczna wykazuje, że obiekt szkoły podstawowej ogólnie jest w stanie dobrym. Stan budynku wskazuje, że możliwe jest wykonanie jego docieplenia oraz remont. W ramach projektowanych prac należy wykonać wymianę więźby dachowej nad częścią basenową oraz pokrycia na całym budynku.

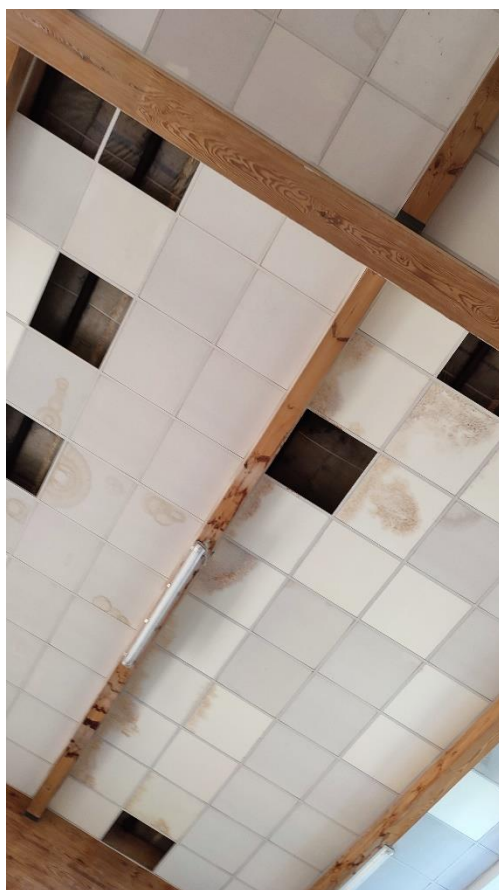
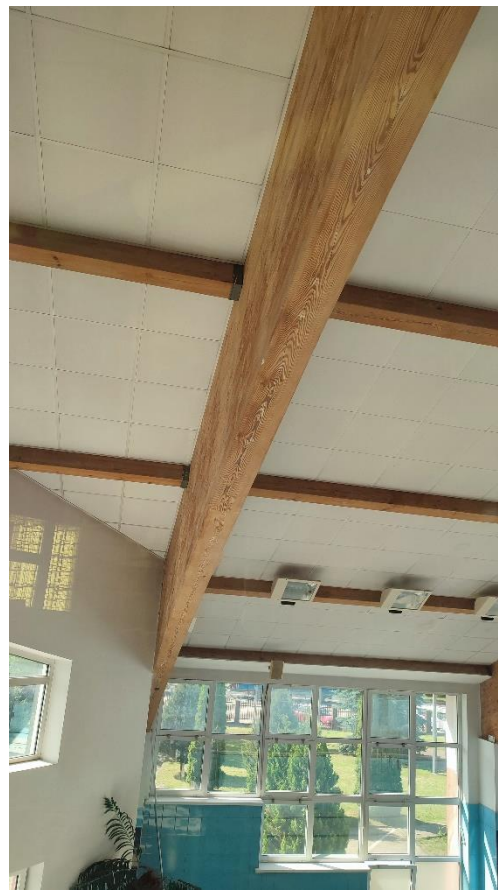
Fot. Nr 10 i 11 – Widok sufitu podwieszanego z widocznymi śladami po zamoczeniu

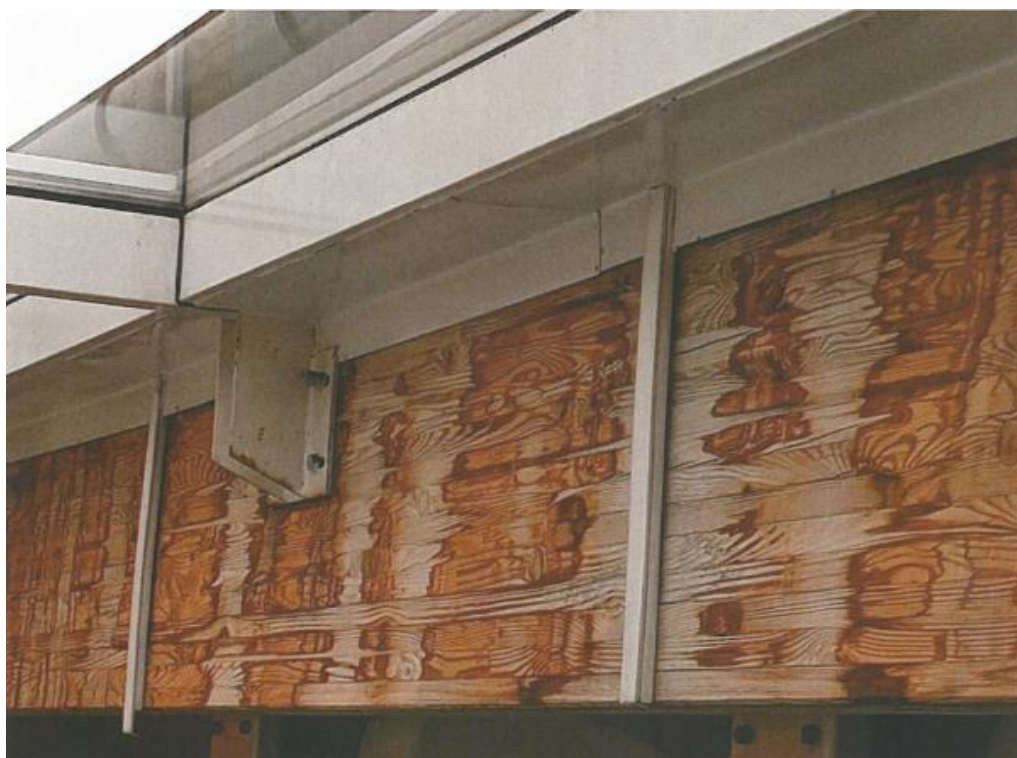
Fot. Nr 12 – Widok płatwi z drewna klejonego przy szklanej fasadzie

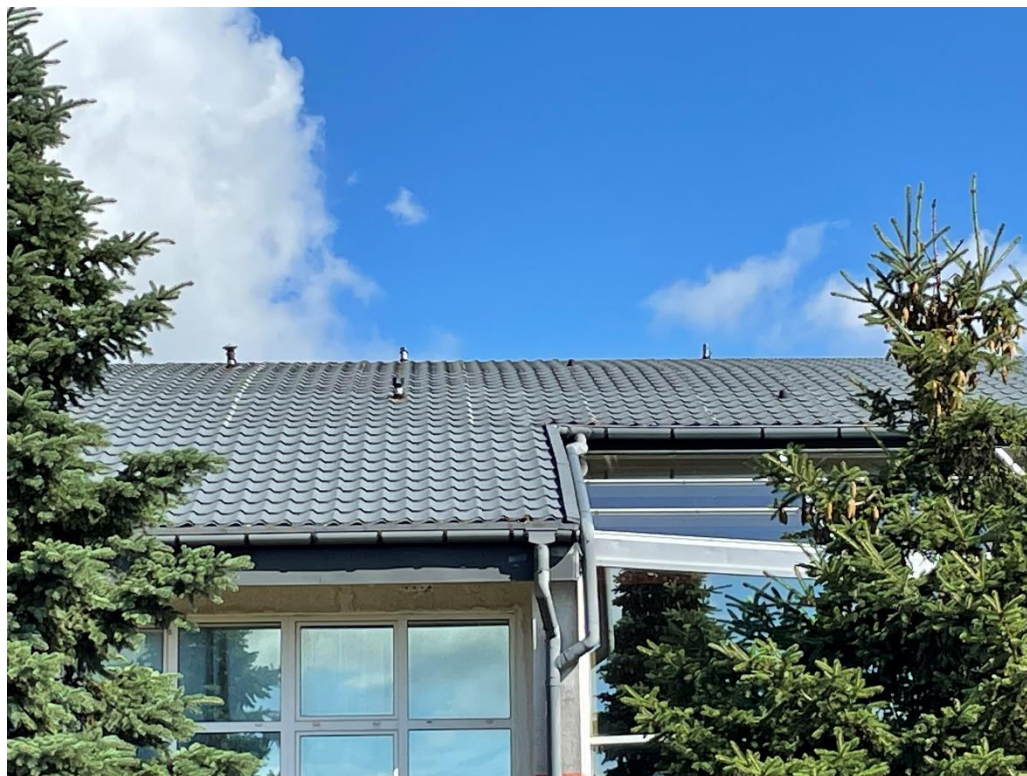
Fot. Nr 13 – Widok dachu od zewnątrz

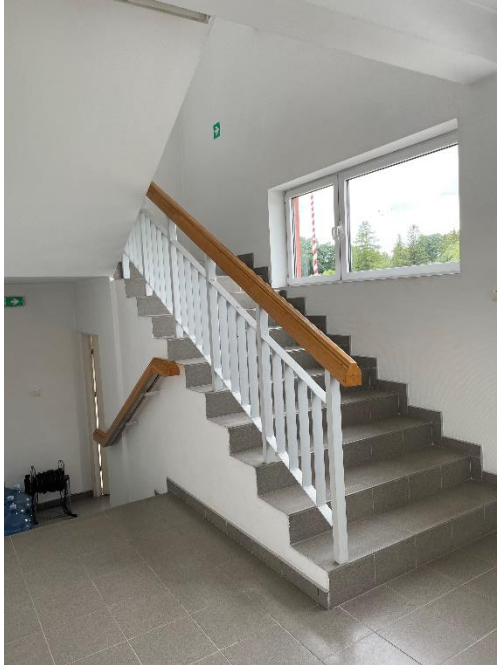
Schody mają widoczne, nieduże ślady użytkowania. Brak widocznych uszkodzeń czy spękań zarówno stopni jak i płyty.

Fot. Nr 14 – Schody na piętro

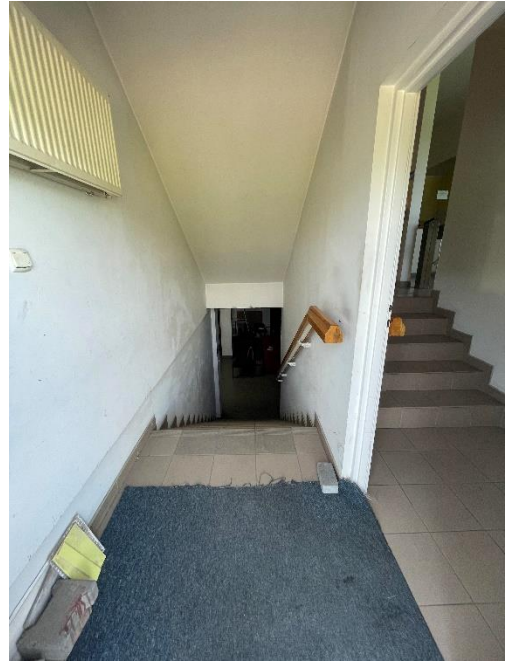
Fot. Nr 15 – Schody do piwnicy

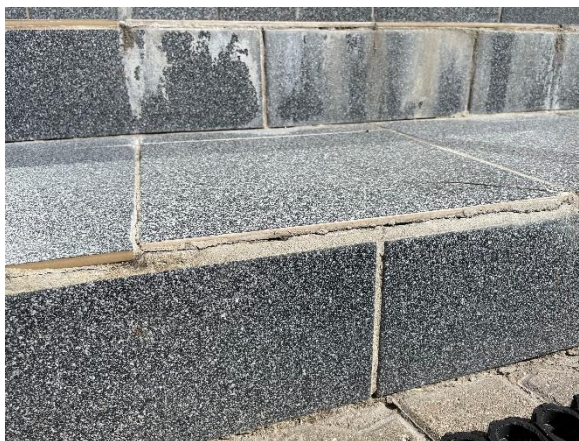
STAN TECHNICZNY – ŚREDNI

Widoczne są znaczące ślady zużycia (zmatowienie, pęknięcia, ubytki) szczególnie w przypadku płytek, którymi są pokryte schody i pochylnia. Widoczna jest rysa w miejscu połączenia płyty schodów z podporami płyty.

Fot. Nr 16 – Widok płytek na schodach zewnętrznych

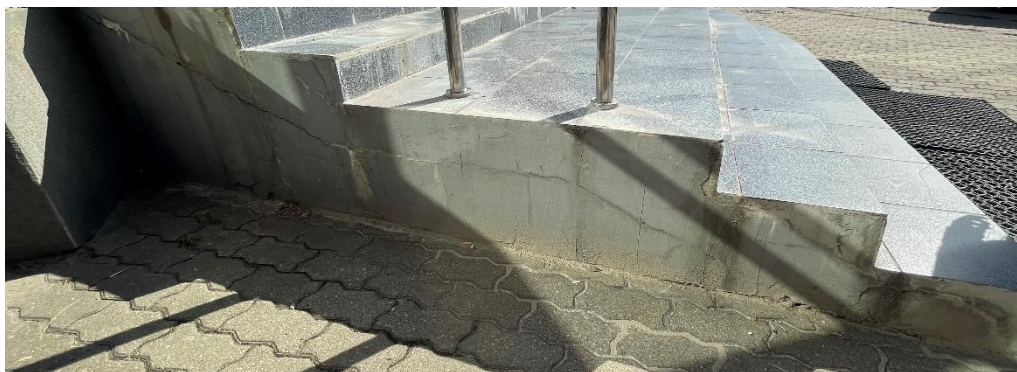
Fot. Nr 17 – Widok rysy na połączeniu płyty z podporami

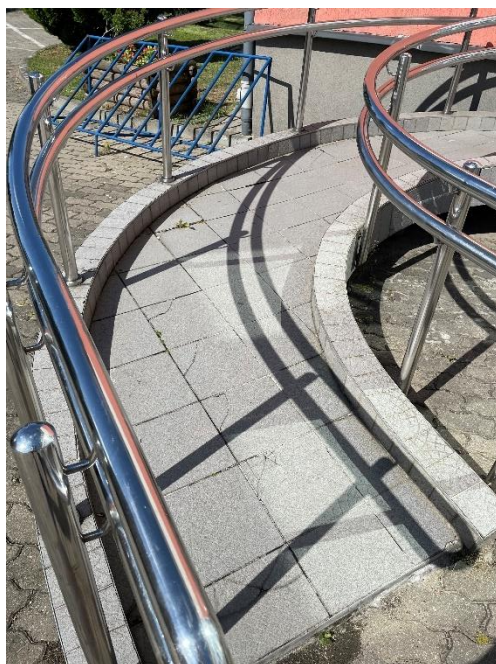
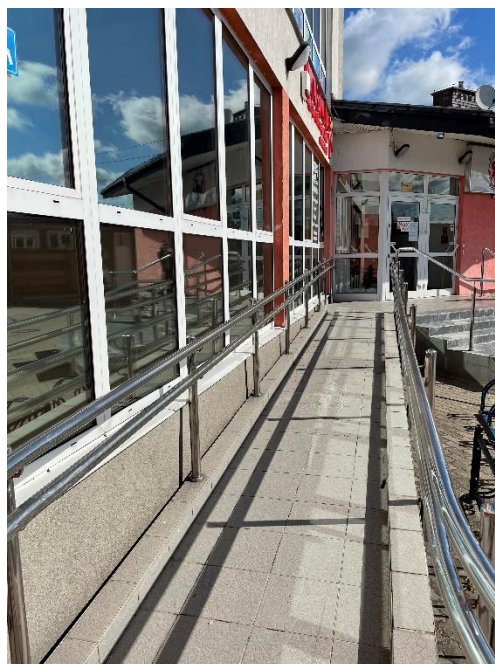
Fot. Nr 18 i 19 – Widok pochylni dla niepełnosprawnych

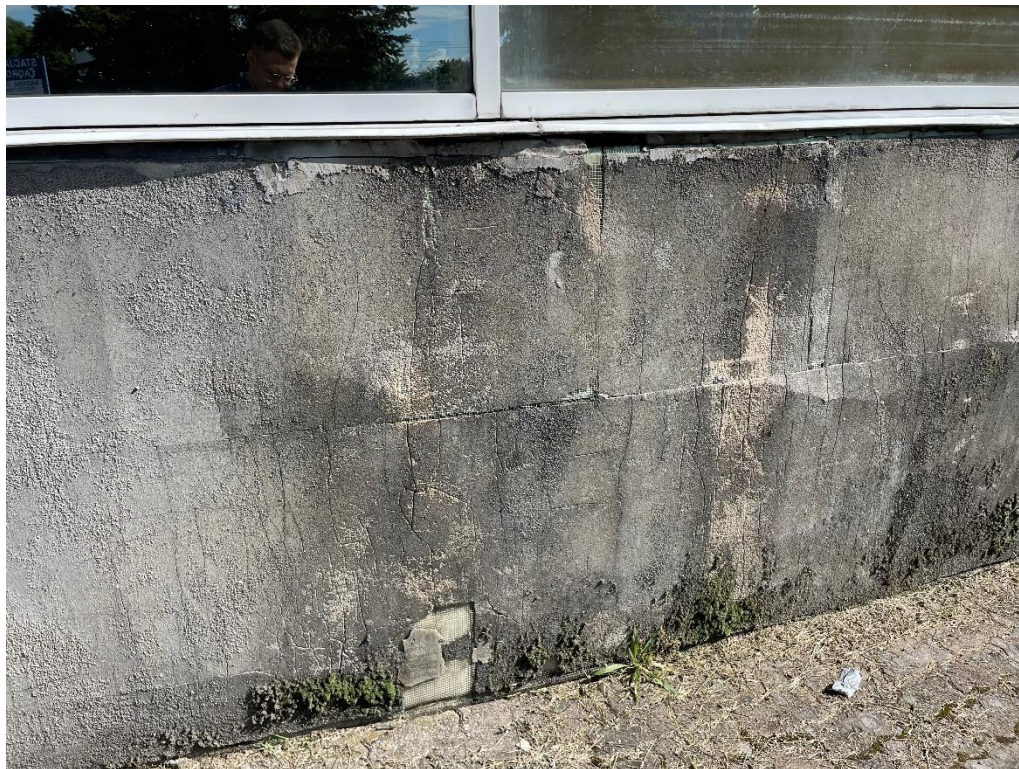
STAN TECHNICZNY – ZŁY

Na elewacji widoczne są liczne plamy (zacieki) po zamoczeniach. W wielu miejscach tynk razem z siatką odkleił się od konstrukcji ściany i odpadł. Najbardziej zniszczonym

miejszem jest cokół budynku, który w całości jest zamoczony i odspojony od styropianu. Widoczne są na nim plamy pleśni, zarysowania, pęknięcia, w niektórych miejscach widoczny jest styropian. W części dolnej (nad połączeniem z opaską budynku) cokół porośnięty jest mchem.

Fot. Nr 20 – Widok cokołu budynku od strony hali basenowej

Celem przeprowadzonej ekspertyzy jest ocena stanu technicznego oraz ocena możliwości docieplenia i remontu budynku pływalni. Obiekt ogólnie jest w dobrym stanie technicznym. Posiada jednak drobne mankamenty poboczne i główny w postaci nieszczelnego pokrycia dachowego nad halą basenową oraz zawilgocenie konstrukcji więźby dachowej. Zaleca się wymianę istniejącej więźby dachowej nad halą basenową oraz pokrycia dachowego na całym budynku, wykonanie nowej elewacji wraz ze sprawdzeniem przydatności odsłoniętego

styropianu, wymianę oryrynnowania i obróbek blacharskich oraz wymianę stolarki okiennej oraz drzwiowej na nową i odpowiednie jej osadzenie.

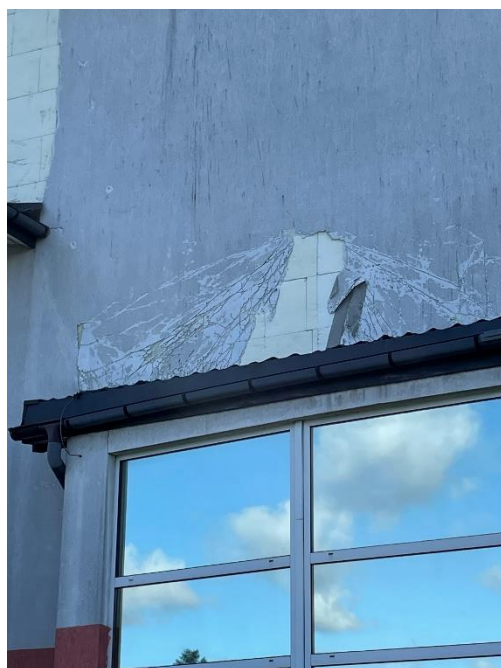
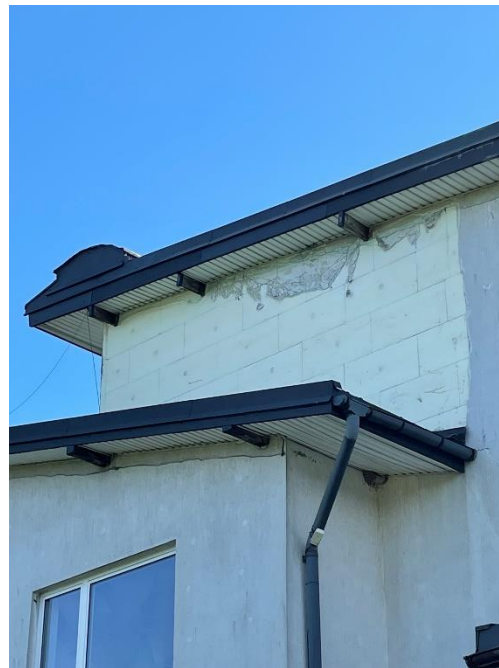
Fot. Nr 21 i 22 – Widok miejsc w których styropian odpadł od konstrukcji ściany

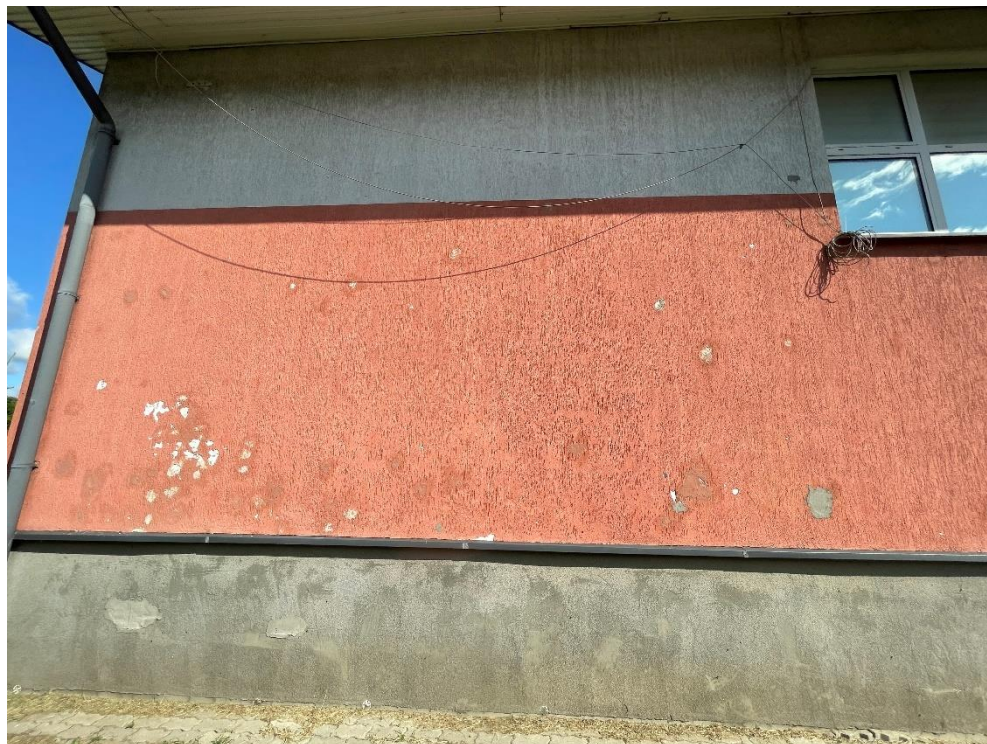
Fot. Nr 23 – Elewacja z widocznymi plamami od zawilgocenia i ubytkami

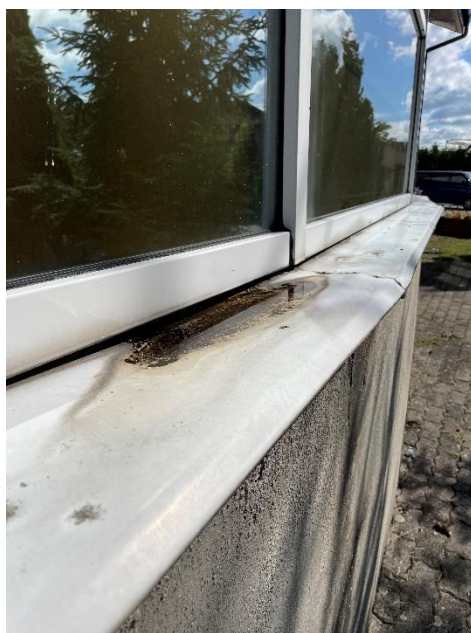
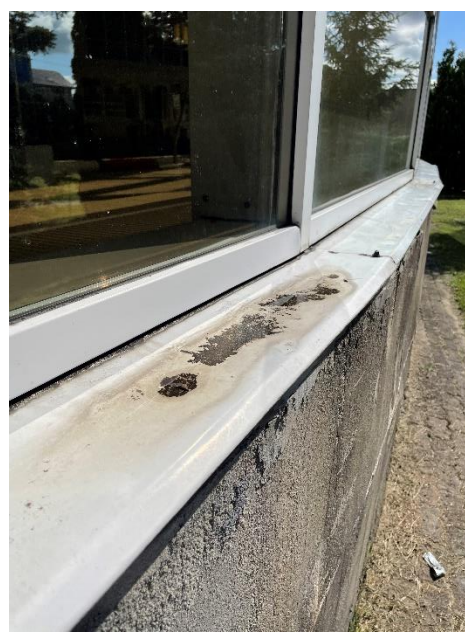
Na rynnach widoczne jest znaczne zużycie. Obróbki blacharskie powyginane z dużą ilością dziur i wgnieceń. Widoczne są na nich znaczące ślady korozji.

Fot. Nr 24 i 25 – Widok parapetów zewnętrznych

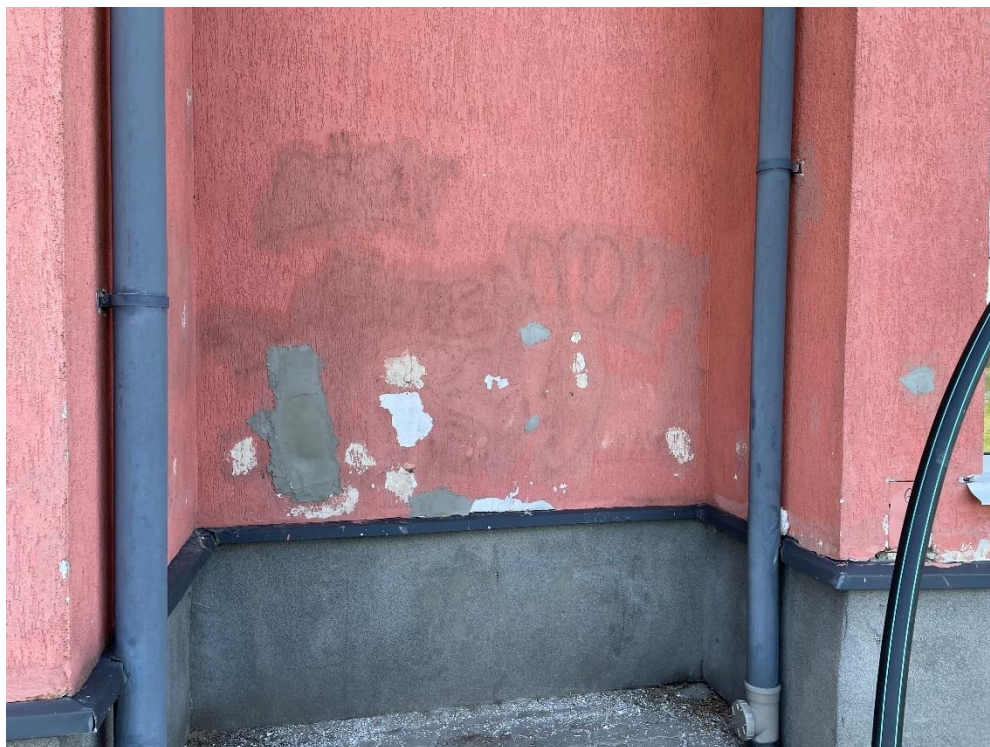
Fot. Nr 26 – Widok rur spustowych i obróbki nad cokołem

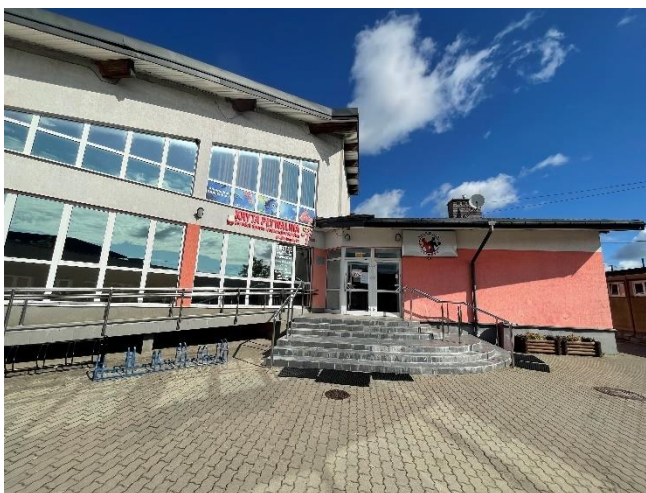
Miejscowo kotka betonowa jest porośnięta mchem. Brak jest widocznych ubytków.

Fot. Nr 27 – Widok chodnika przed budynkiem

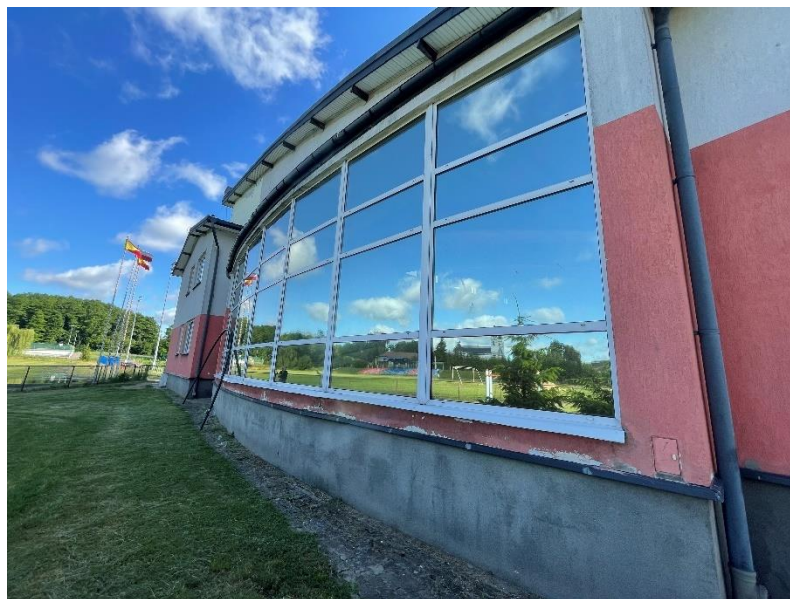
Fot. Nr 28 – Widok opaski betonowej
