EKSPERTYZA MYKOLOGICZNA

TEMAT: Ocena stanu technicznego elementów konstrukcji więźby dachowej oraz belek stropowych w przebudowywanej części budynku szkoły podstawowej pod kątem oddziaływania: zawilgocenia, zagrzybienia i porażenia przez owady niszczące drewno.

OBIEKT: Budynek szkoły podstawowej.

LOKALIZACJA: ul. Grodzieńska 43c, dz. nr ew. 976/1, 16-100 Sokółka.

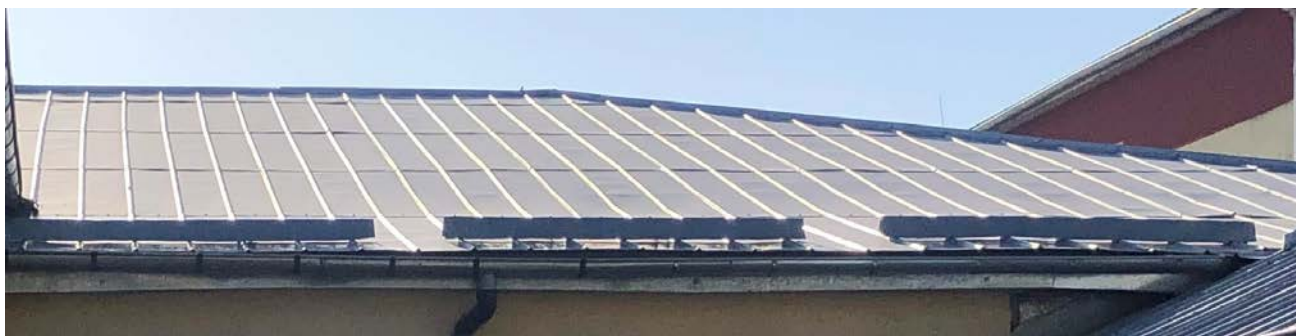
Fot. 1. Pokrycie dachu – widoczne ugięcia poszycia – brak jednorodnego spadku – spowodowane ugięciem krokwi.

- zdemontować zawilgocone i uszkodzone przez grzyby i owady drewniane elementy więźby dachowej: krokwie, słupy, zastrzały, płytywie, deski poszycia dachowego oraz belki stropowe nie spełniające wymogów konstrukcyjnych a zdemontowane elementy wynieść poza budynek i oddać do utylizacji, nowe elementy należy wcześniej zabezpieczyć preparatami biobójczymi, dopuszczonymi do stosowania przez Urząd Rejestracji Produktów Leczniczych, Wyrobów Medycznych i Produktów Biobójczych,
- przeprowadzić ocenę i obliczenia wytrzymałościowe porażonych biologicznie belek stropowych i elementów więźby, które można pozostawić bądź wzmocnić,
- pozostałe w budynku elementy drewniane poddać dezynfekcji za pomocą środków grzybobójczych, oraz dezynsekcji za pomocą środków owadobójczych (zabiegi wykonywać zgodnie z zaleceniami producenta),
- wykonać szczelne obróbki blacharskie kominów,

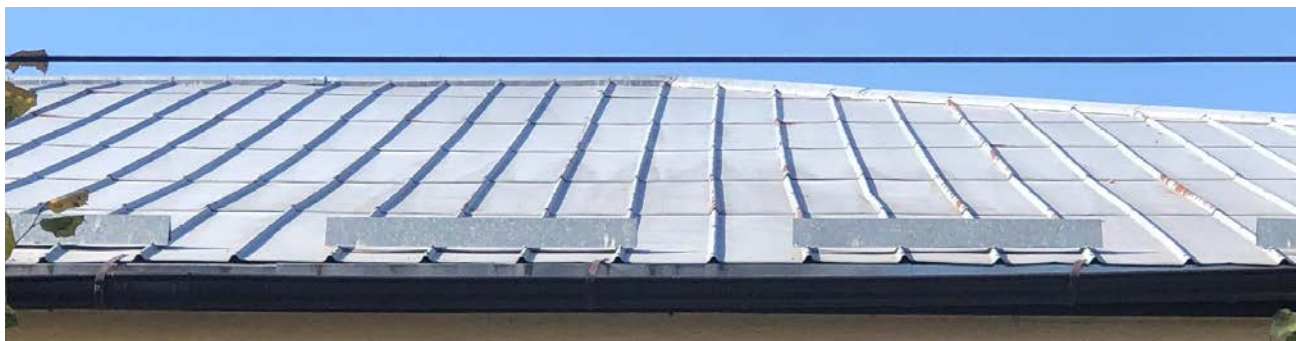
Fot. 2. Pokrycie dachu – blacha stalowa ocynkowana z początkami korozji w miejscach utraty ochronnej powłoki ocynku. Widoczne ugięcia poszycia – brak jednorodnego spadku – spowodowane ugięciem krokwi.

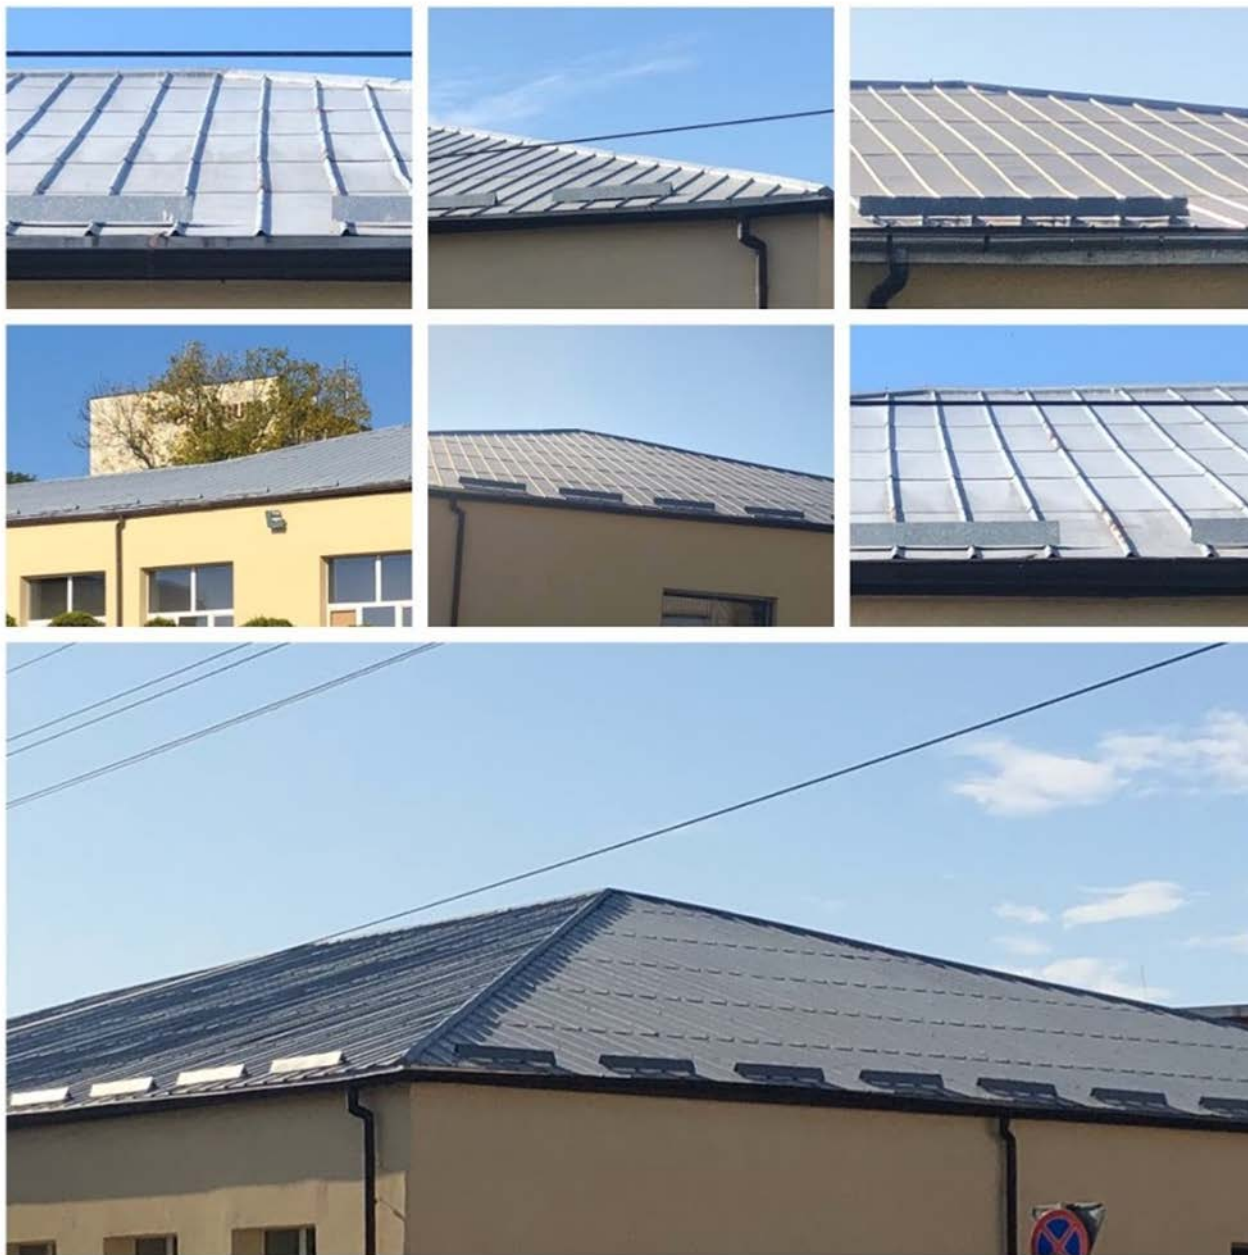
Fot. 3-9. Pokrycie dachu – blacha stalowa ocynkowana

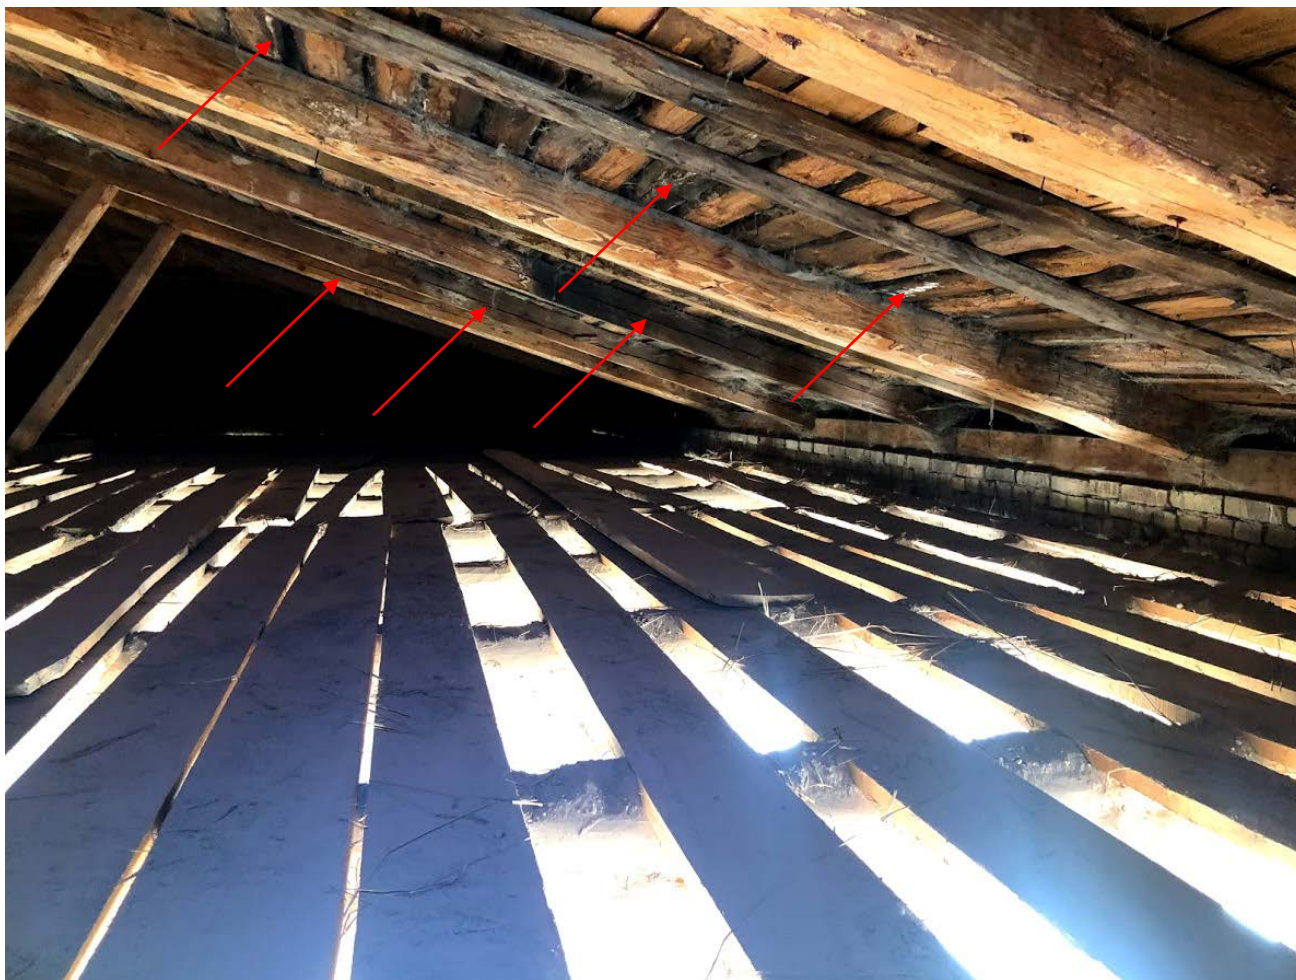
Fot. 10. Więźba dachowa – spękania krokwi, widoczne ślady zacieków i wysoleń po zaciekach wód opadowych na deskach poszycia i krokwiach,

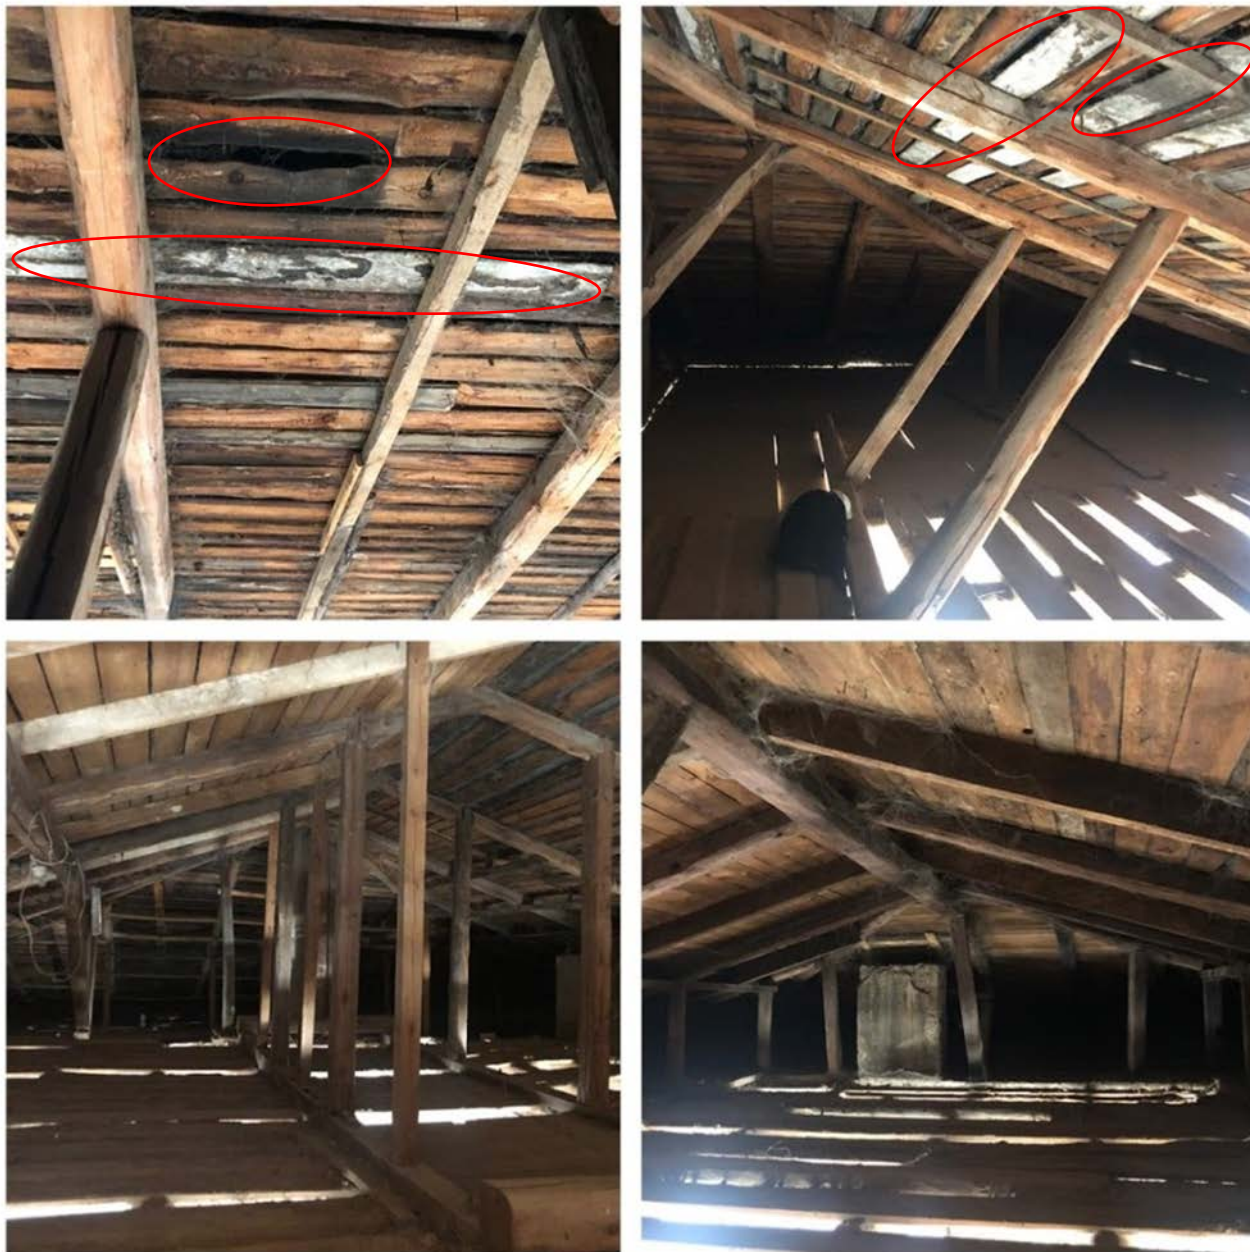
Fot. 11-14. Więźba dachowa – widok ogólny elementów konstrukcji więźby dachowej. Widoczne ślady wysoleni po zaciekach wód opadowych, oznaki zagrzybienia: naloty w kolorze czarnym, szarym i brązowym.

Do odgrzybiania należy użyć preparatów, które zawierają substancje czynne takie jak: kwas fosforowy, czwartorzędowe sole amonowe, kwas glikolowy, wodorotlenek sodu lub chlorek wapnia (wybrane produkty zawarto w Załączniku 1). Alternatywną dla metody chemicznej może być dezynfekcja przez ozonowanie.

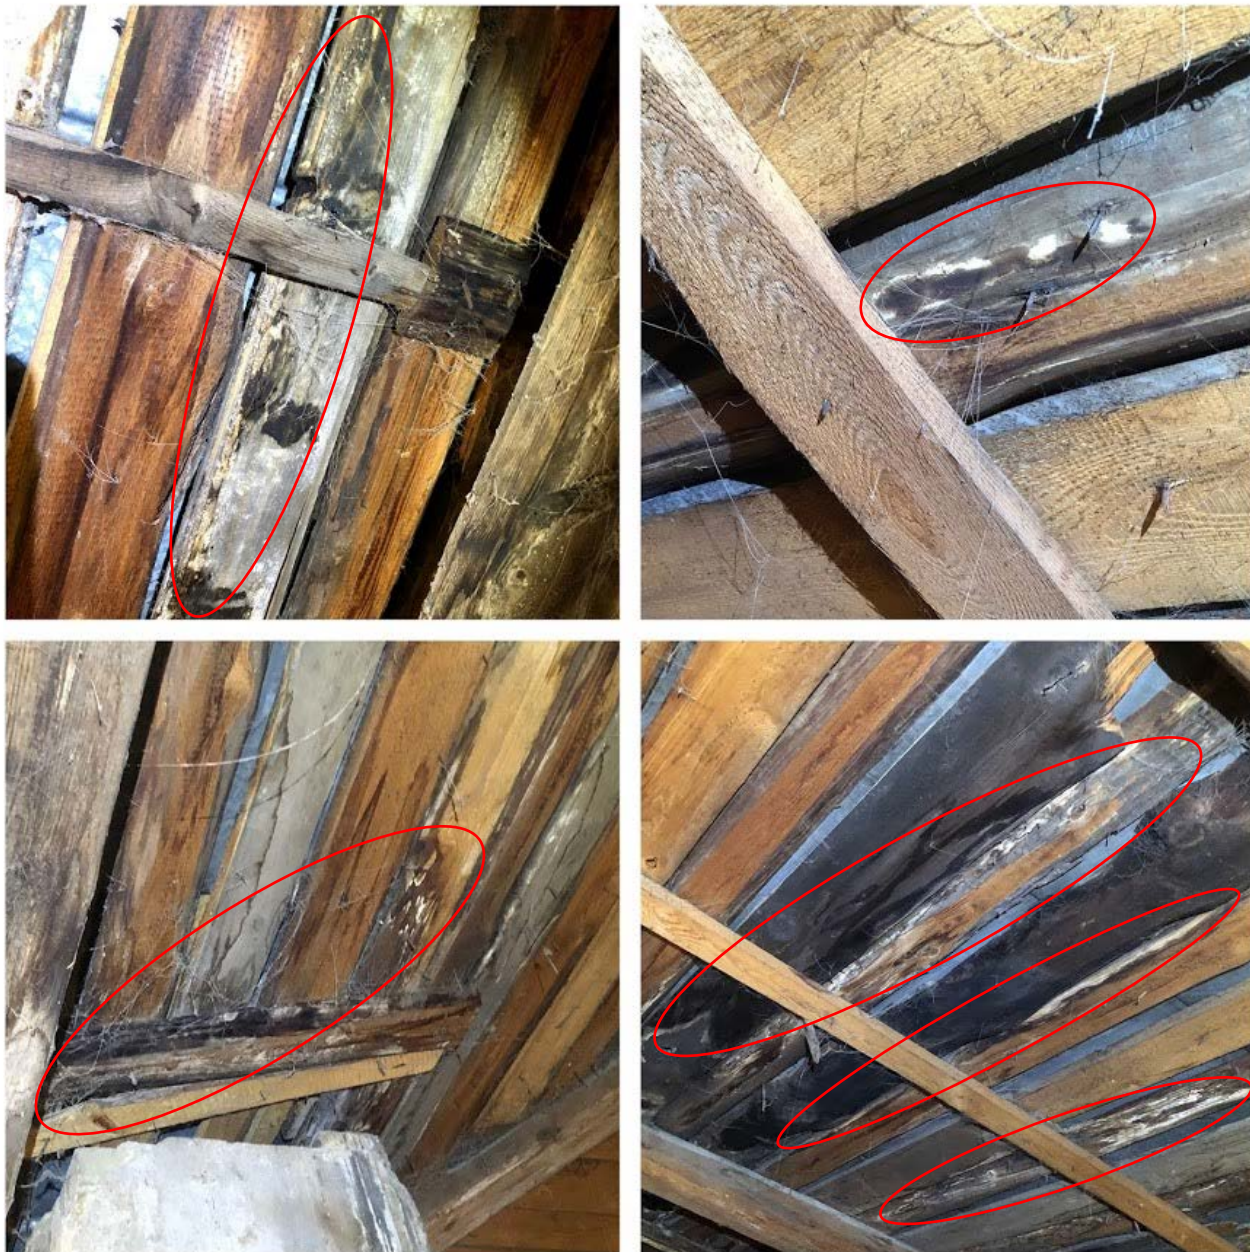
Fot. 15-18. Więźba dachowa – uszkodzenia desek połaciowych spowodowane zawilgoceniem i rozwojem porażenia biologicznego grzybem domowym (*Serpula lacrymans*) - różne stadia rozwoju.

W belekach stropowych i elementach więźby dachowej: krokwiach, słupach i zastrzałach stwierdzono obecność grzybnia grzyba domowego właściwego (*Serpula lacrymans*) co wskazuje na zaawansowany proces biodegradacji drewna, drewno porażone jest w stopniu II i III.

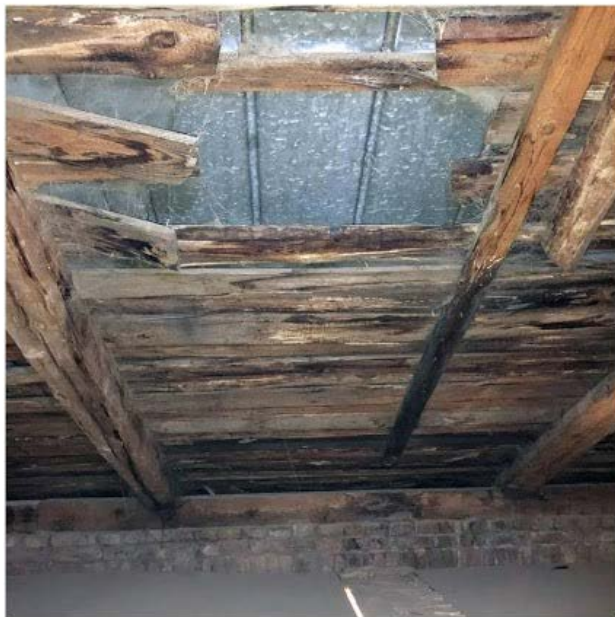
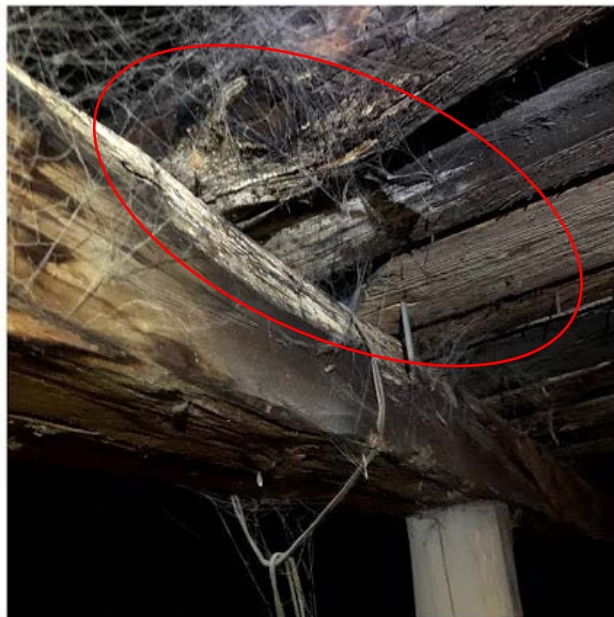
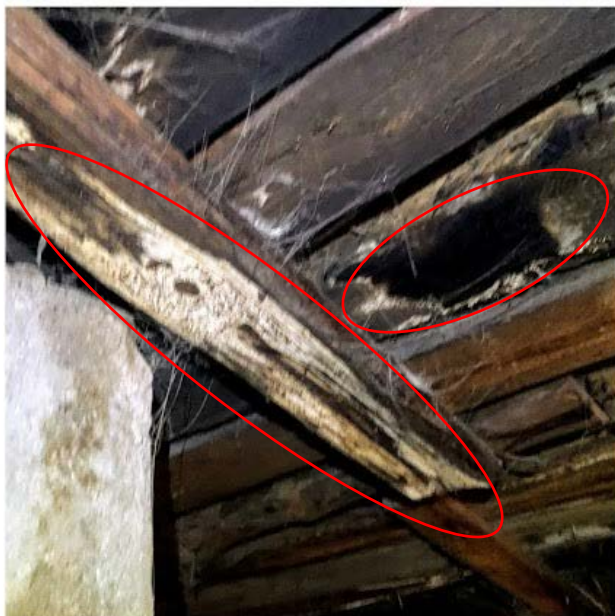
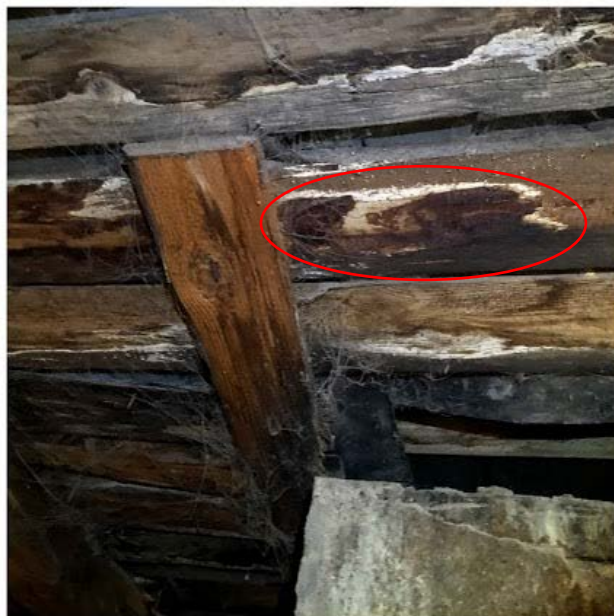
Fot. 19-22. Więźba dachowa – widok porażenia biologicznego desek połaciowych grzybem domowym (*Serpula lacrymans*) różne stadia rozwoju. Rozwój porażenia biologicznego w wyniku zawilgocenia – zagrzybienie powierzchni desek, rozkład strukturalny, utrata właściwości mechanicznych.

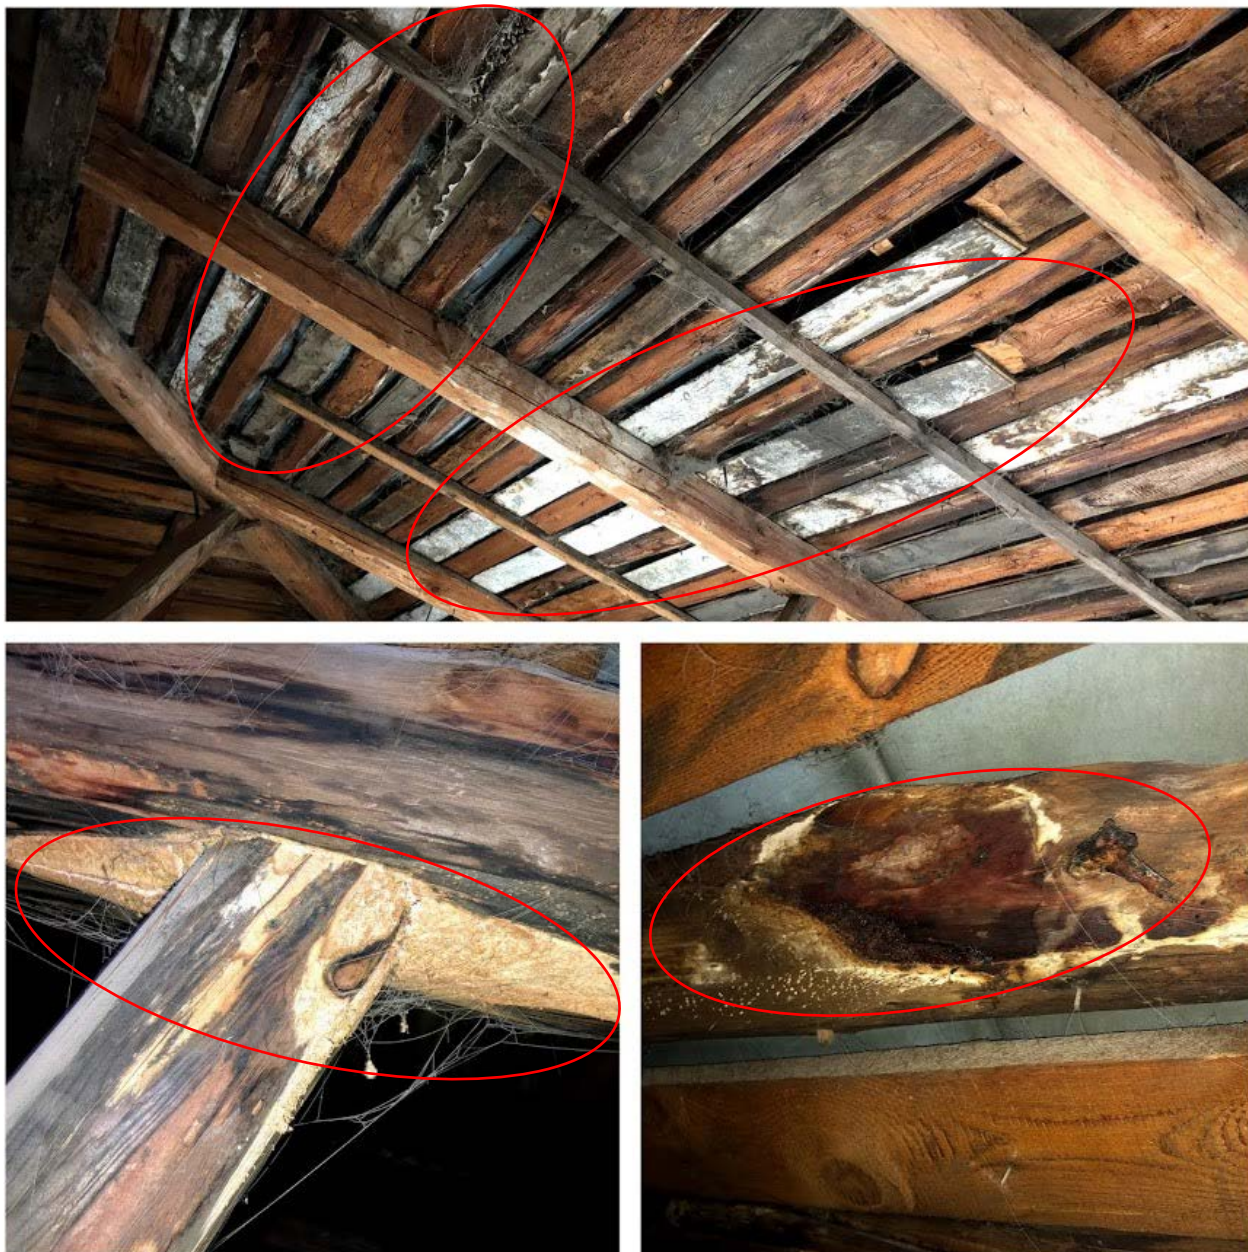
Fot. 23-26. Więźba dachowa – – widok porażenia biologicznego desek połaciowych grzybem domowym (*Serpula lacrymans*) różne stadia rozwoju. Rozwój porażenia biologicznego – zagrzybienie powierzchni desek, rozkład strukturalny, utrata właściwości mechanicznych.

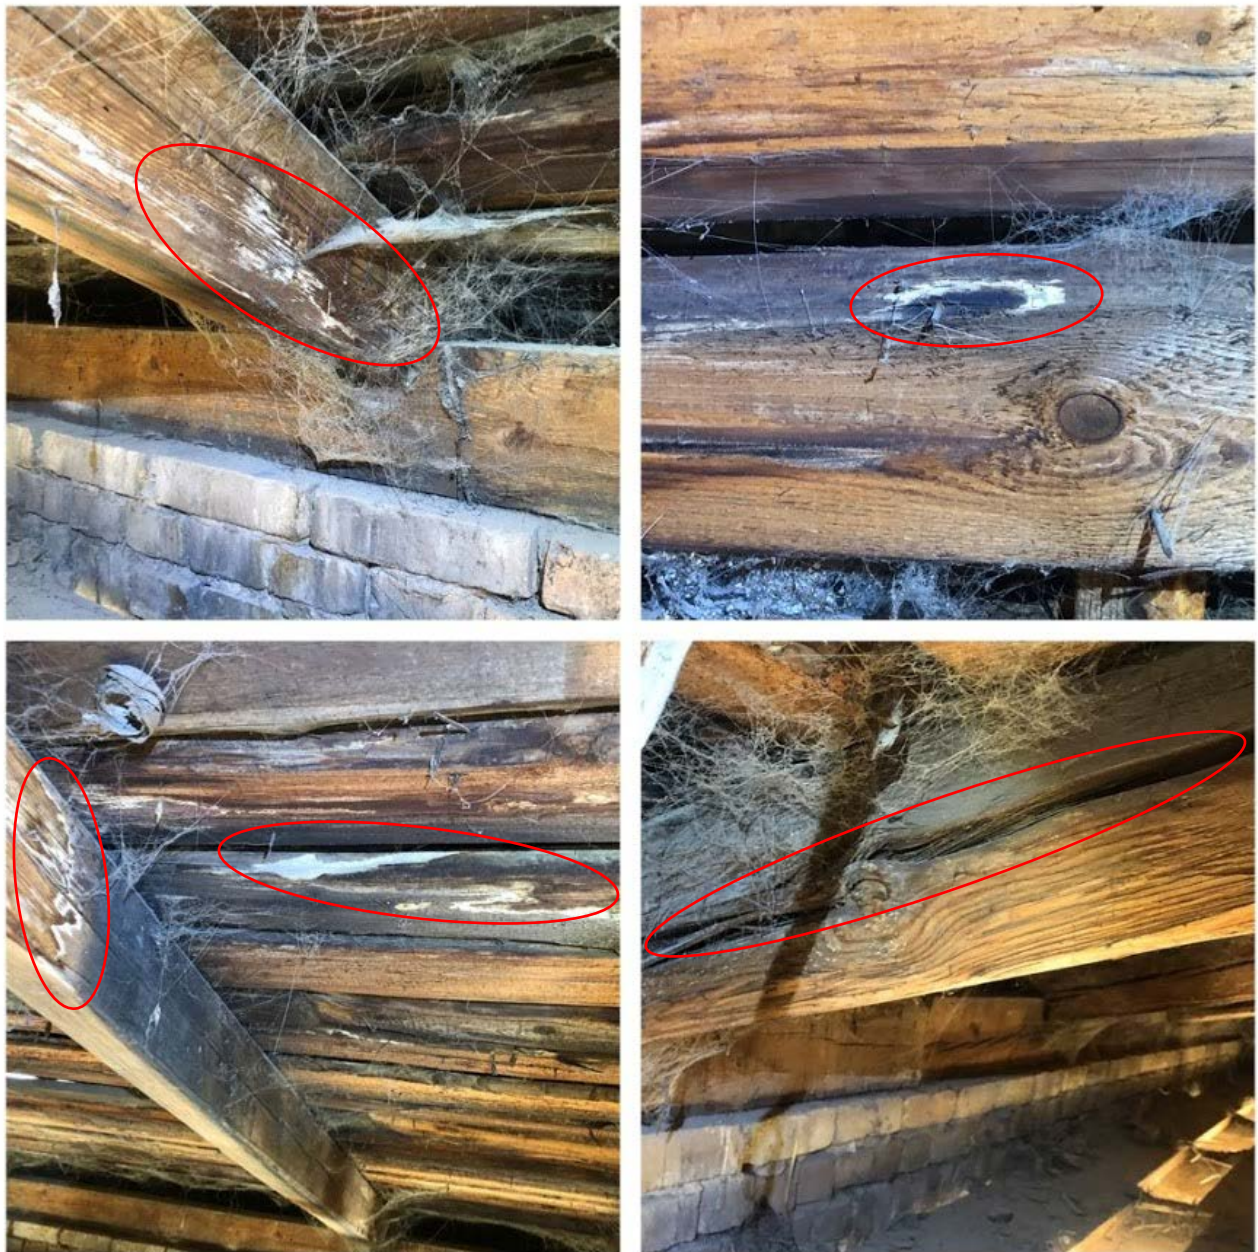
Fot. 27-30. Więźba dachowa – zagrzybienie desek połaciowych - grzyb domowy (*Serpula lacrymans*), spękania krokwi.

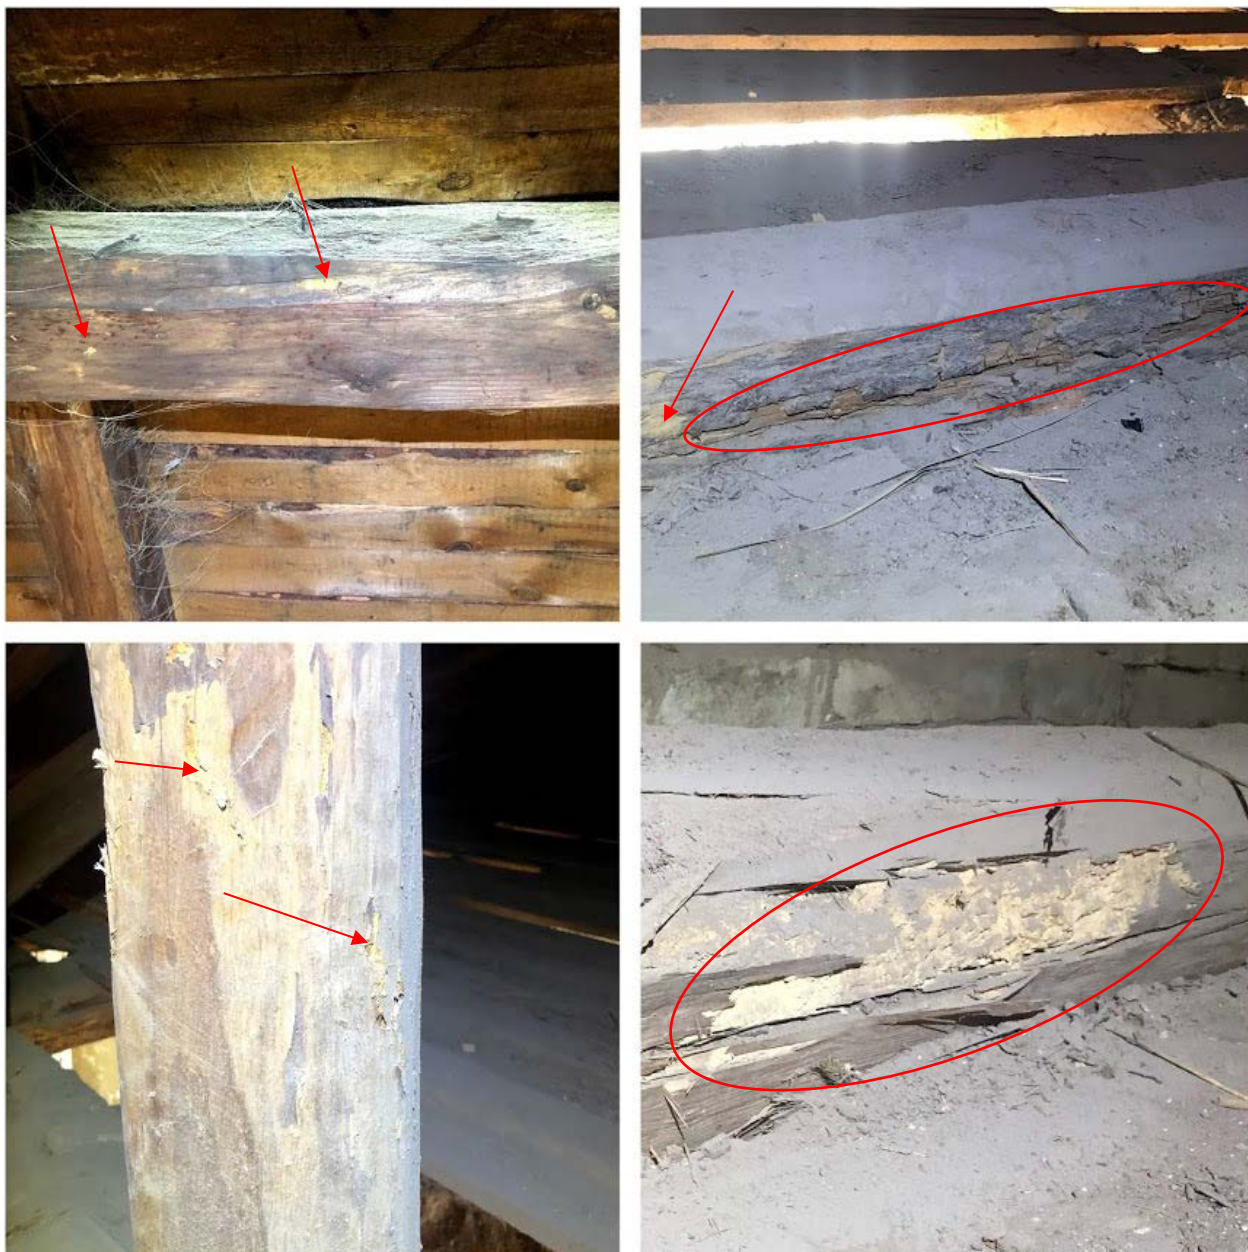
Fot. 31-34. Więźba dachowa – uszkodzenia belek i słupa spowodowane działaniami owadów – technicznych szkodników drewna - spuszczela pospolitego (*Hylotrupes bajulus*) – widoczne otwory wylotowe, obecność mączki drzewnej – żerowisko aktywne.

W belekach stropowych i elementach więźby dachowej: krokwiach, słupach i zastrzałach stwierdzono występowanie owalnych otworów wylotowych o wymiarach 2-4 x 5-11mm. Stwierdzono również obecność chodników oraz zaobserwowano mączkę drzewną wskazującą na występowanie aktywnych żerowisk.

W ocenianym obiekcie uszkodzenia więźby dachowej i belek stropu poddasza zakwalifikowano jako II stopień zniszczenia przez owady.

Do zwalczania owadów technicznych drewna należy użyć produktów, które są umieszczone w Załączniku 1, alternatywą dla metody chemicznej (fumigacji) można zastosować technologię mikrofalową, polegającą na podgrzaniu drewna. Czynność należy powtórzyć trzykrotnie w odstępach tygodniowych.

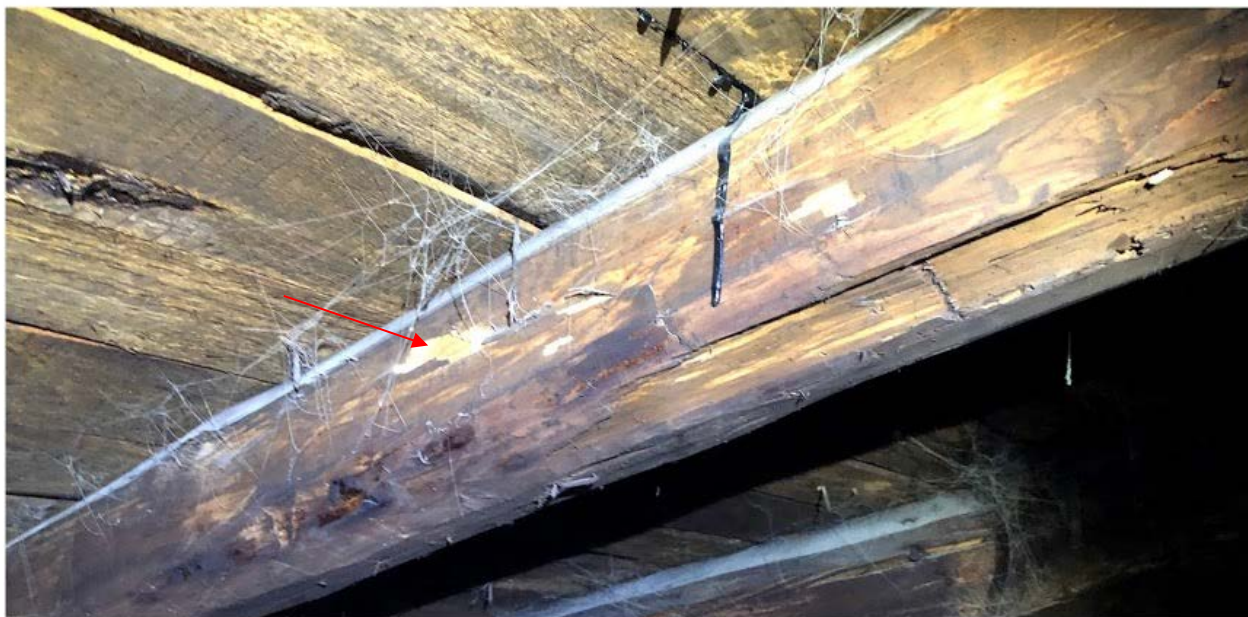
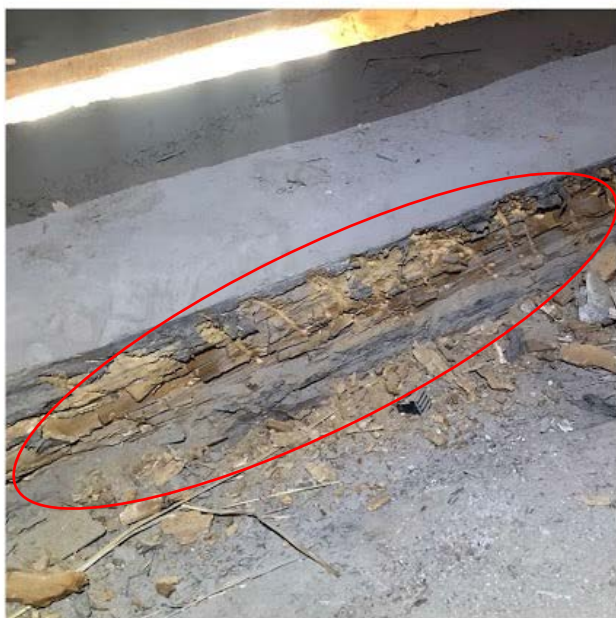
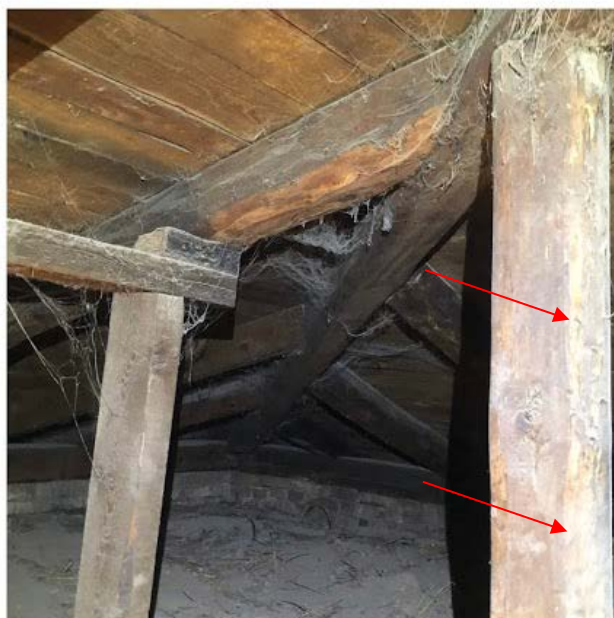
Fot. 35-38. Więźba dachowa – uszkodzenia belek i słupa spowodowane działaniami owadów – technicznych szkodników drewna - spuszczela pospolitego (*Hylotrupes bajulus*) – widoczne otwory wylotowe, obecność mączki drzewnej – żerowisko aktywne, brunatny rozkład drewna budowlanego.

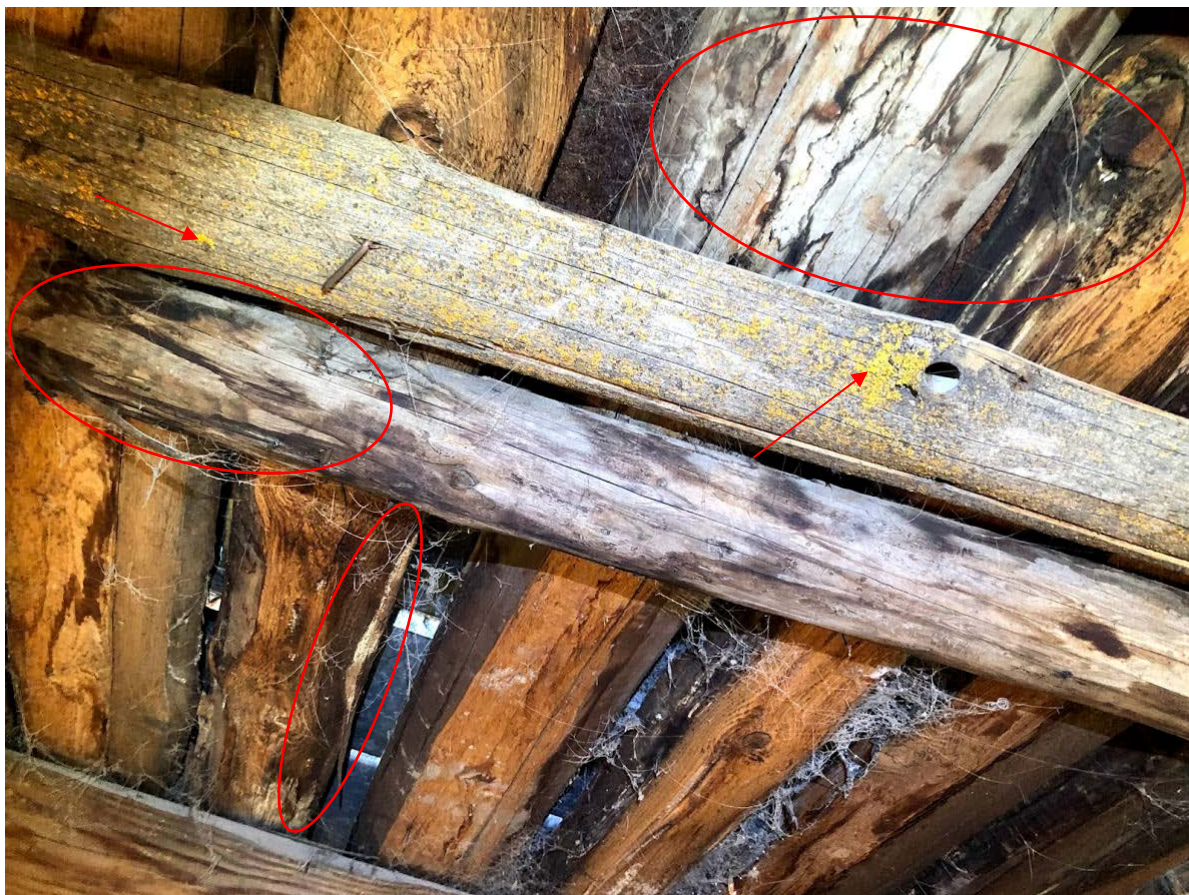
Fot. 39. Więźba dachowa – rozwój porostów na belce, zagrzybienie desek połaciowych grzybami pleśniowymi i domowymi, liczne ślady zawilgocenia i zasolenia desek.

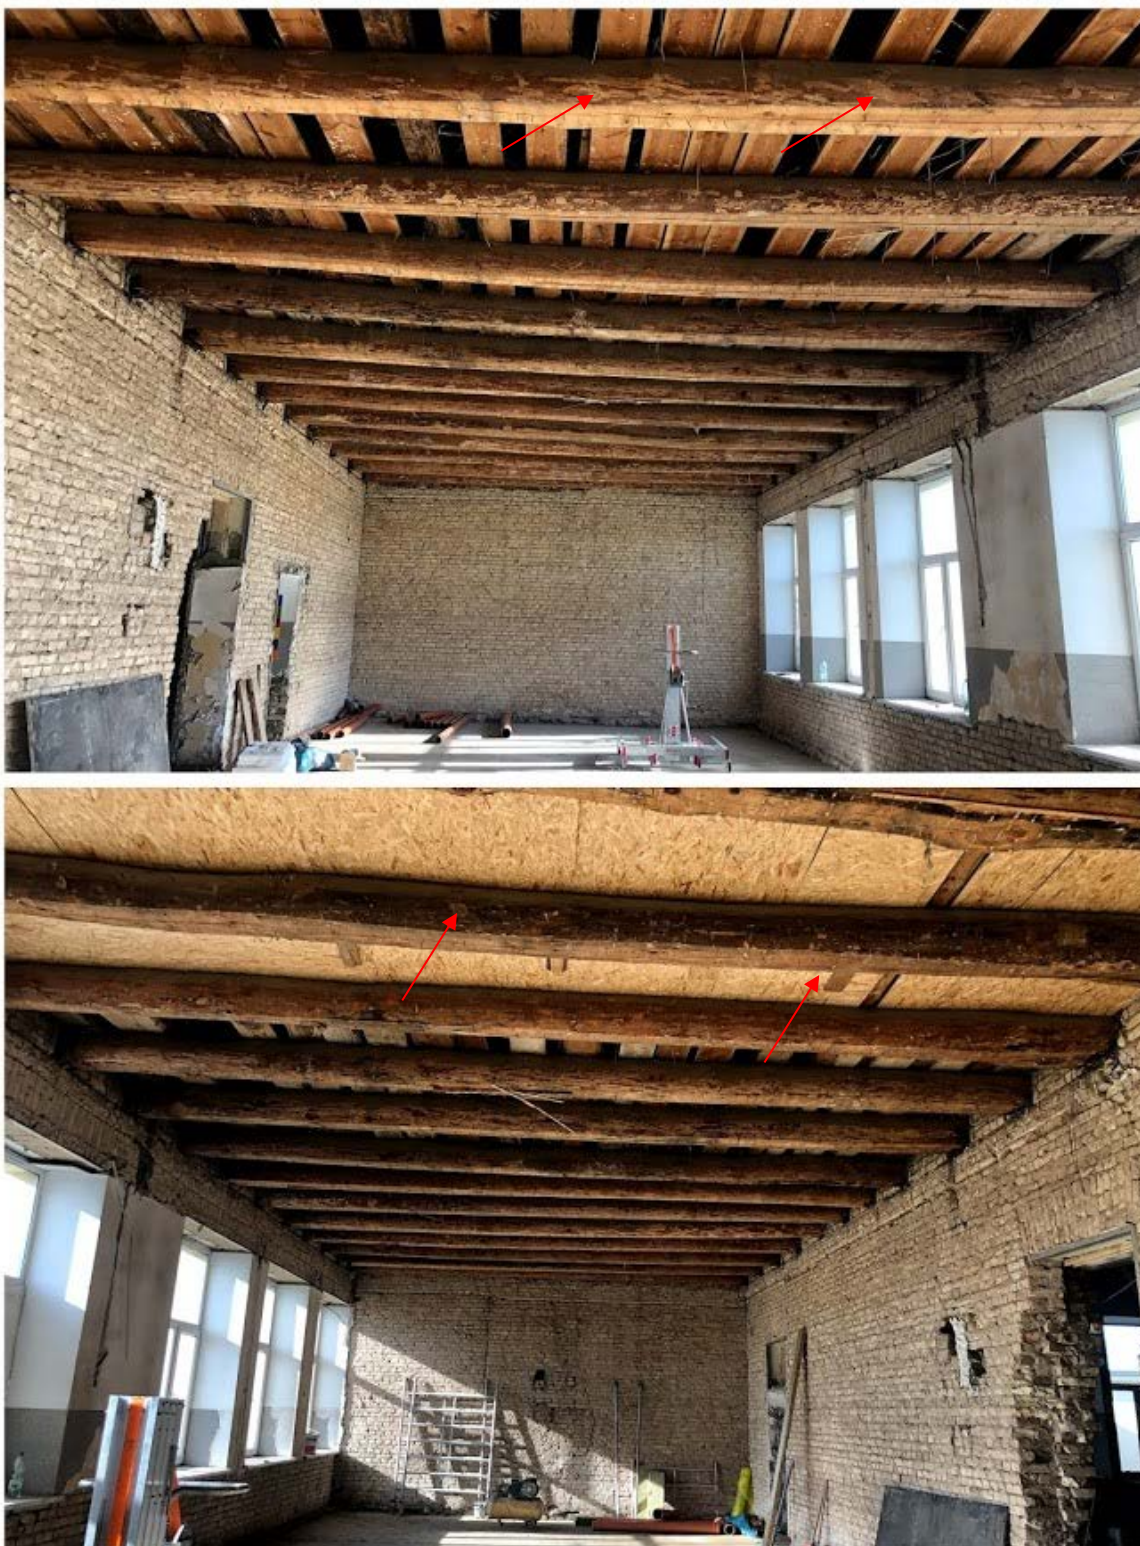
Fot. 40-41. Belki stropowe – widok po demontażu sufitów podwieszanych widoczne liczne otwory wylotowe owadów – technicznych szkodników drewna – obecność mączki świadczy o obecności aktywnych żerowisk.

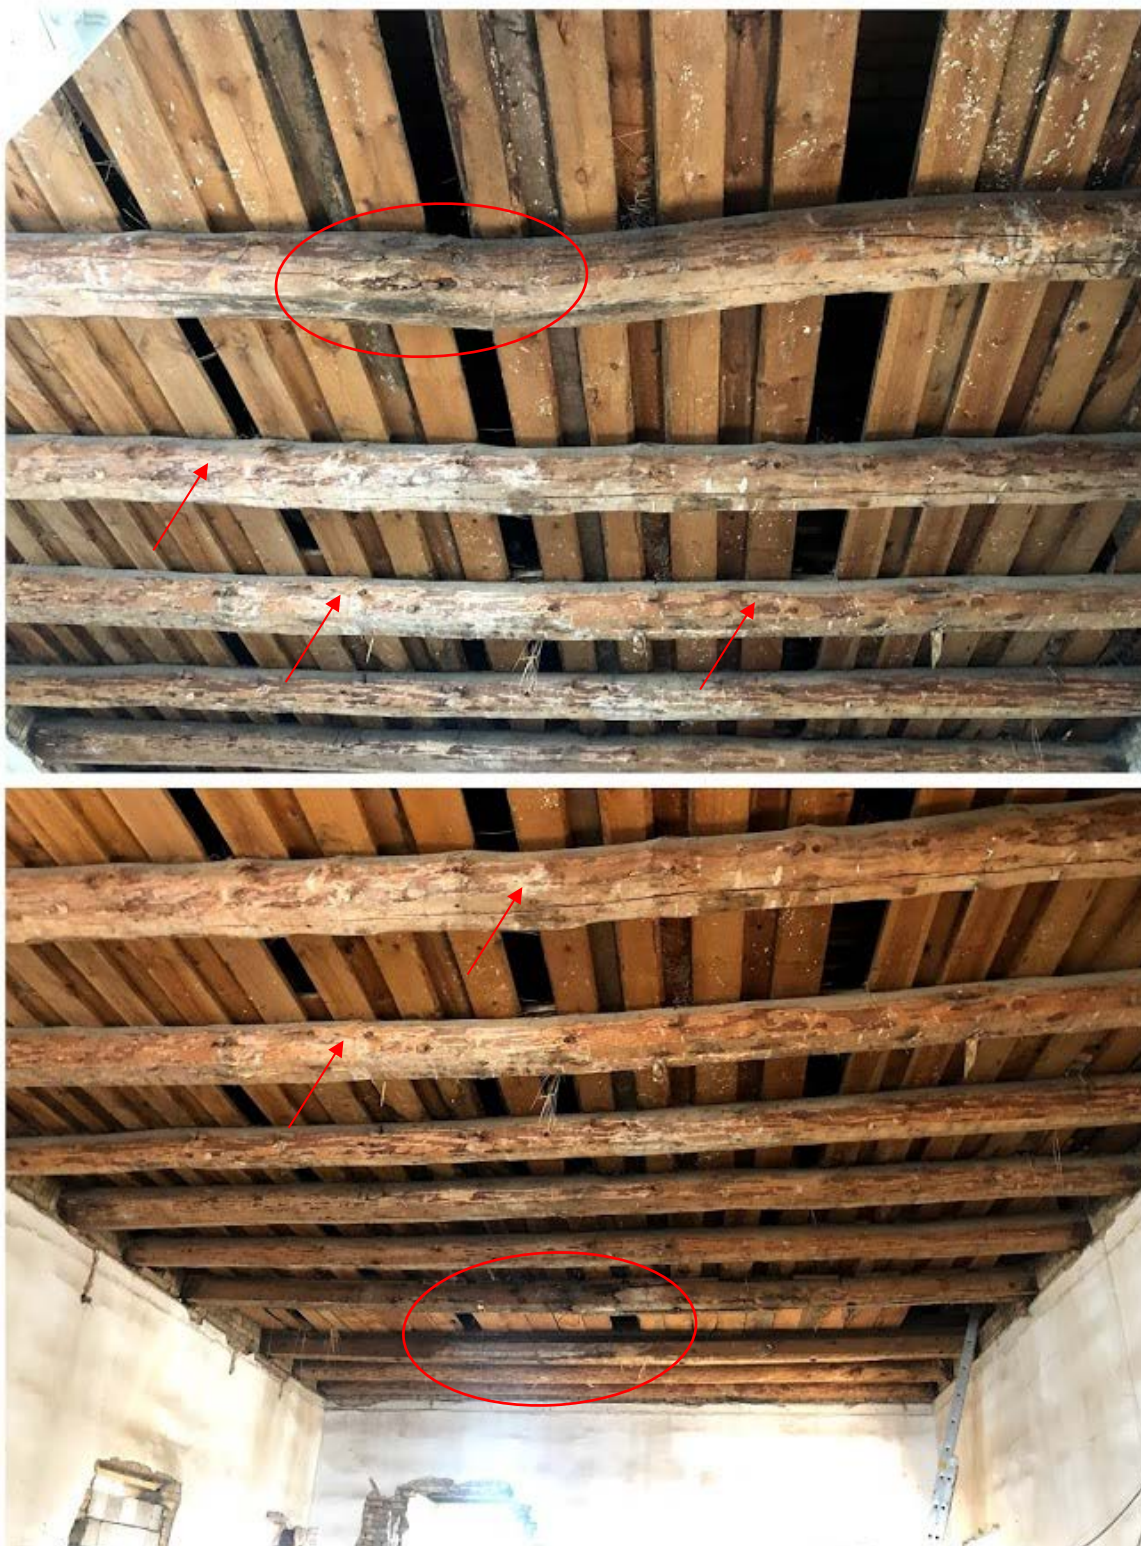
Fot. 42-43 Belki stropu – uszkodzenia spowodowane żerowaniem larw spuszczela pospolitego (*Hylotrupes bajulus*) – widok po demontażu sufitów podwieszanych, widoczne liczne otwory wylotowe – obecność mączki świadczy o obecności aktywnych żerowisk, rozwój zagrzybienia grzybami domowymi i pleśniowymi.

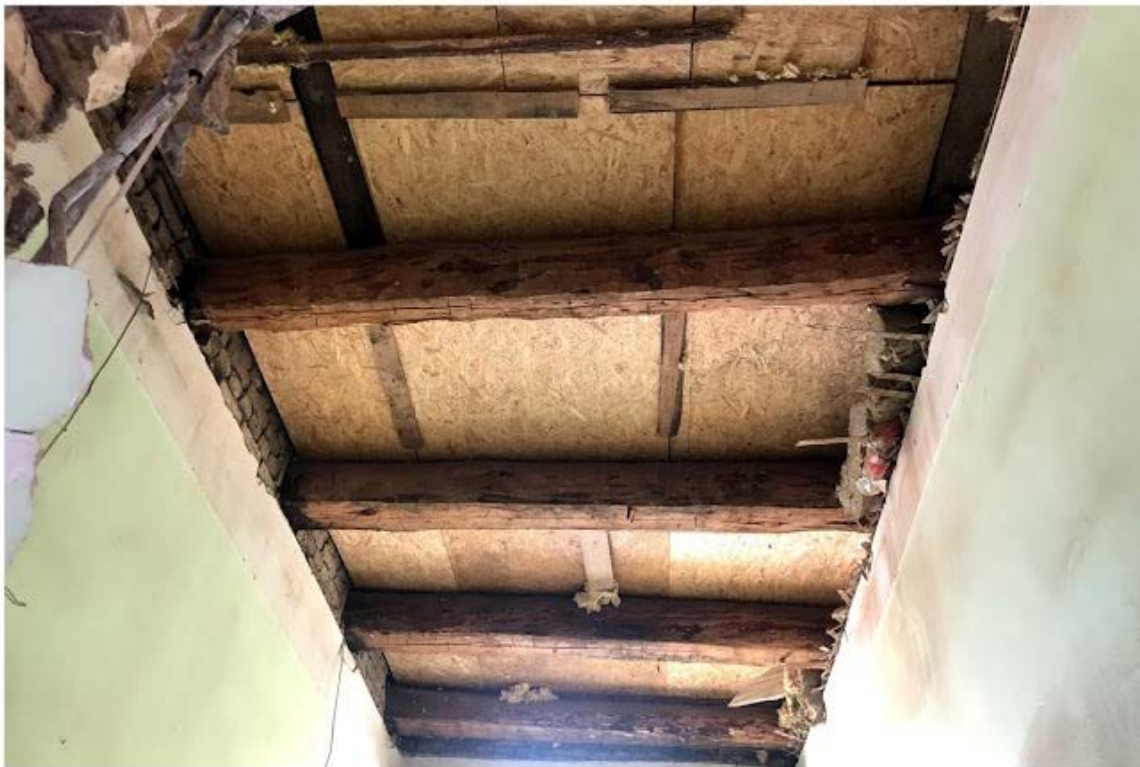
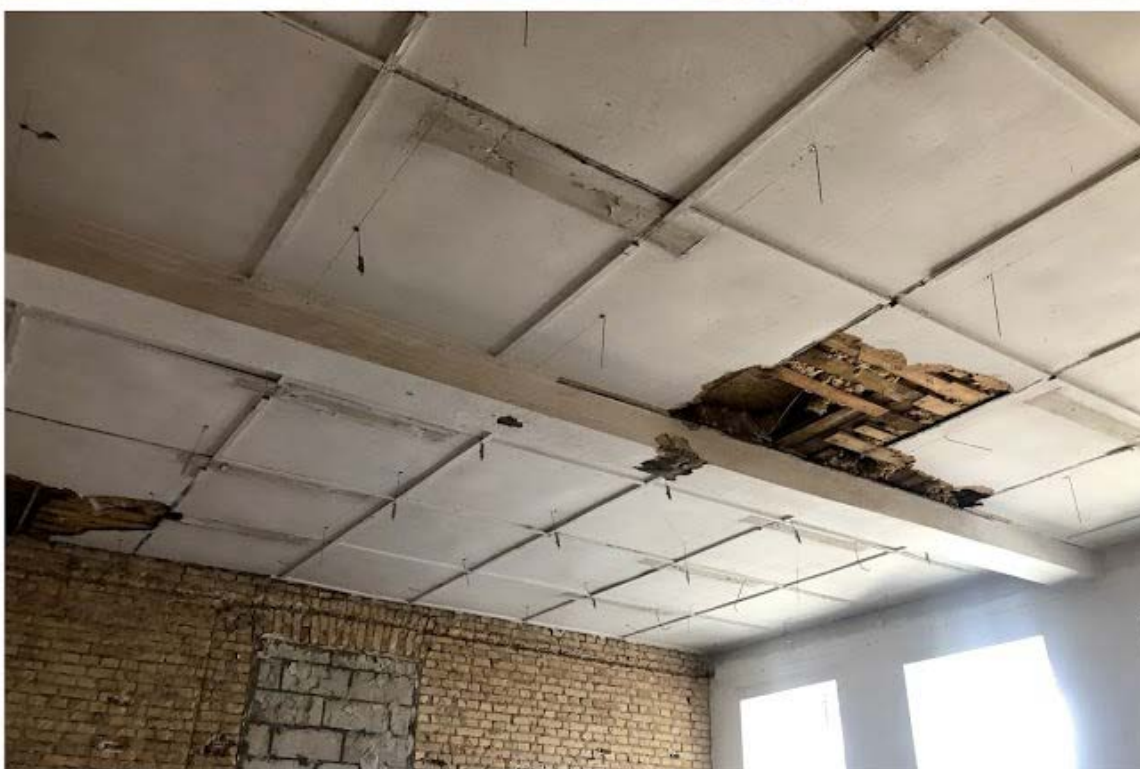
Fot. 44-45. Strop poddasza – widok belek stropowych po demontażu sufitu i w trakcie demontażu – pomieszczenia od strony ul Mickiewicza.
