EKSPERTYZA MYKOLOGICZNA

TEMAT: Ocena stanu technicznego elementów konstrukcji więźby dachowej oraz belek stropowych w przebudowywanej części budynku szkoły podstawowej pod kątem oddziaływania: zawilgocenia, zagrzybienia i porażenia przez owady niszczące drewno.

OBIEKT: Budynek szkoły podstawowej.

LOKALIZACJA: ul. Grodzieńska 43c, dz. nr ew. 976/1, 16-100 Sokółka.

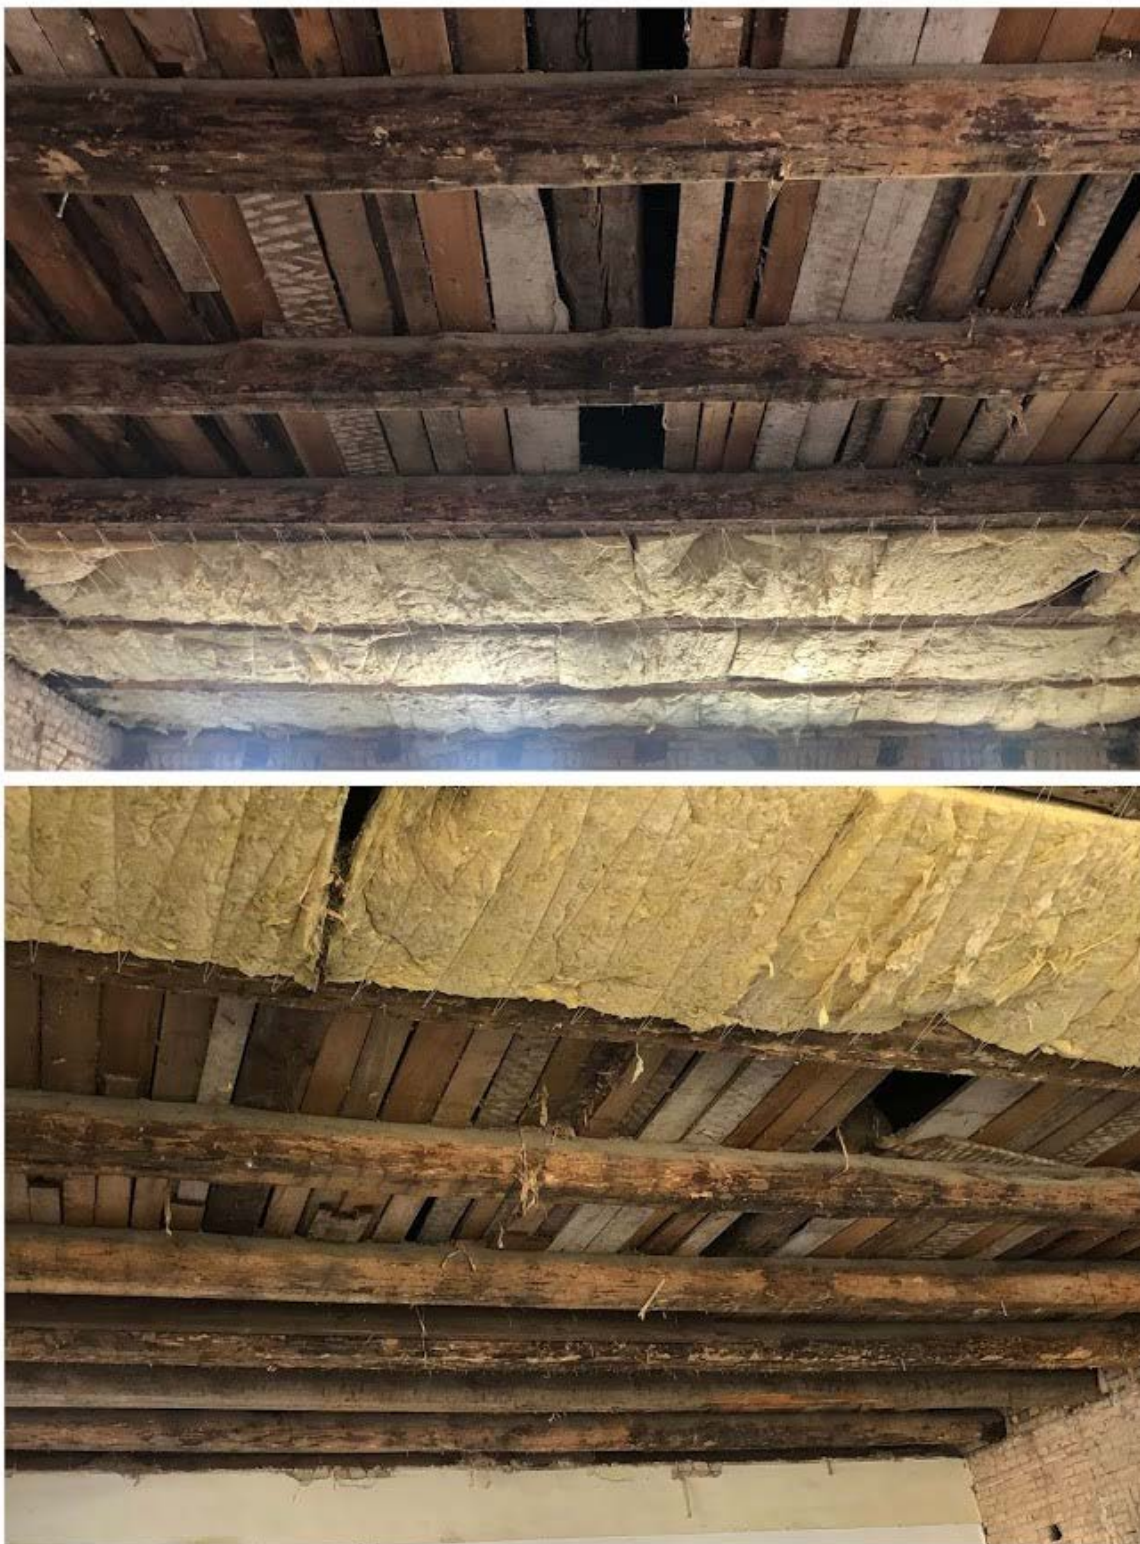
Fot. 46-47. Belki stropu – uszkodzenia spowodowane żerowaniem larw spuszczela pospolitego (*Hylotrupes bajulus*) – widoczne liczne otwory wylotowe – obecność mączki świadczy o obecności aktywnych żerowisk, rozwój zagrzybienia grzybami domowymi i pleśniewymi, początki brunatnego rozkładu drewna.

W belekach stropowych i elementach więźby dachowej: krokwiach, słupach i zastrzałach stwierdzono występowanie owalnych otworów wylotowych o wymiarach 2-4 x 5-11mm. Stwierdzono również obecność chodników oraz zaobserwowano mączkę drzewną wskazującą na występowanie aktywnych żerowisk.

- zdemontować zawilgocone i uszkodzone przez grzyby i owady drewniane elementy więźby dachowej: krokwie, słupy, zastrzały, płytywie, deski poszycia dachowego oraz belki stropowe nie spełniające wymogów konstrukcyjnych a zdemontowane elementy wynieść poza budynek i oddać do utylizacji, nowe elementy należy wcześniej zabezpieczyć preparatami biobójczymi, dopuszczonymi do stosowania przez Urząd Rejestracji Produktów Leczniczych, Wyrobów Medycznych i Produktów Biobójczych,
- przeprowadzić ocenę i obliczenia wytrzymałościowe porażonych biologicznie belek stropowych i elementów więźby, które można pozostawić bądź wzmocnić,
- pozostałe w budynku elementy drewniane poddać dezynfekcji za pomocą środków grzybobójczych, oraz dezynsekcji za pomocą środków owadobójczych (zabiegi wykonywać zgodnie z zaleceniami producenta),
- wykonać szczelne obróbki blacharskie kominów,

Do zwalczania owadów technicznych drewna należy użyć produktów, które są umieszczone w Załączniku 1, alternatywą dla metody chemicznej (fumigacji) można zastosować technologię mikrofalową, polegającą na podgrzaniu drewna. Czynność należy powtórzyć trzykrotnie w odstępach tygodniowych.

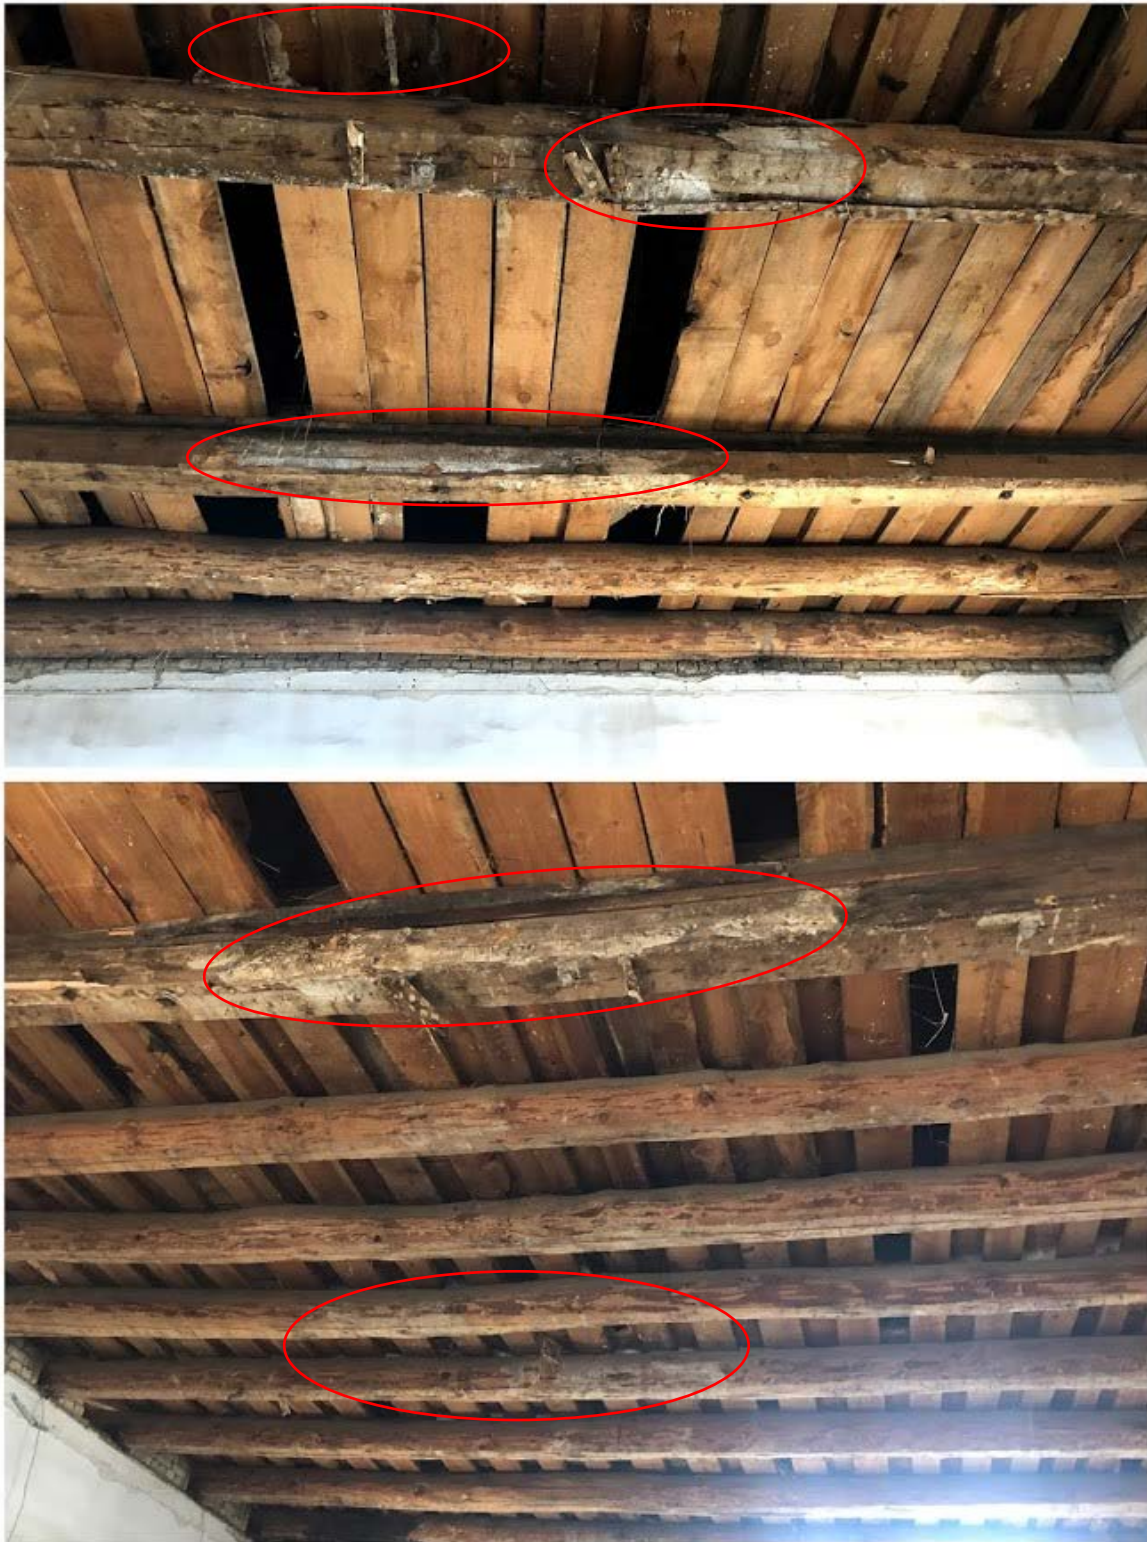
Fot. 48-49. Belki stropu – rozwój zagrzybienia grzybami domowymi i pleśniewymi.

Do odgrzybiania należy użyć preparatów, które zawierają substancje czynne takie jak: kwas fosforowy, czwartorzędowe sole amonowe, kwas glikolowy, wodorotlenek sodu lub chlorek wapnia (wybrane produkty zawarto w Załączniku 1). Alternatywną dla metody chemicznej może być dezynfekcja przez ozonowanie.

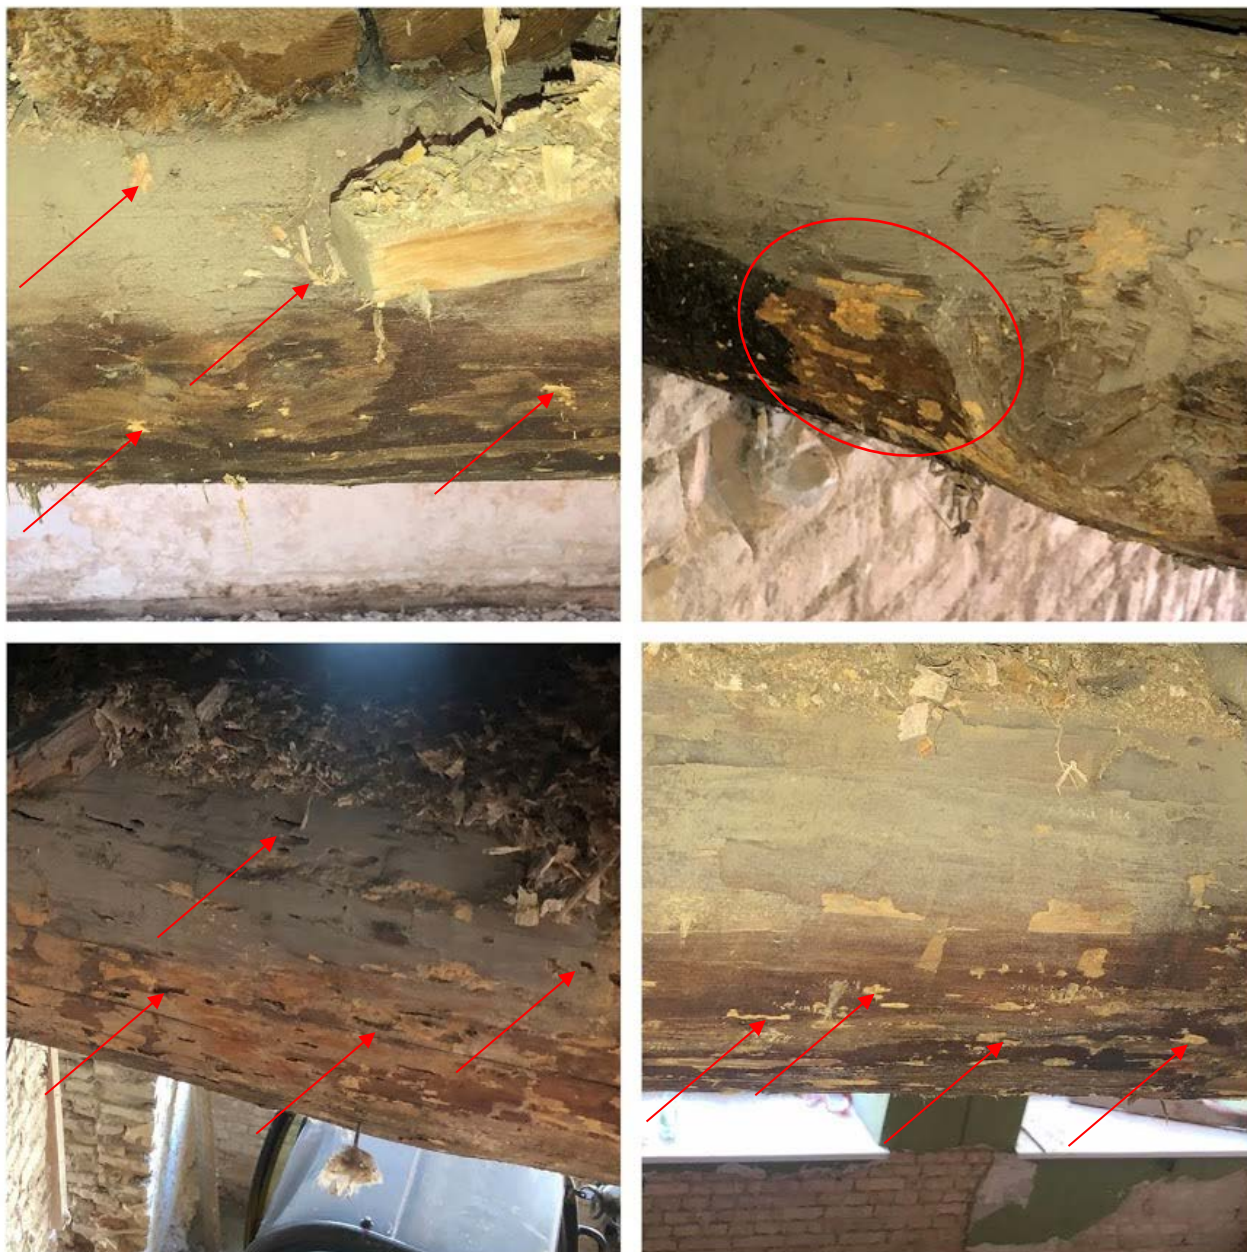
Fot. 50-53. Belki stropu – uszkodzenia spowodowane żerowaniem larw spuszczela pospolitego (*Hylotrupes bajulus*) – liczne otwory wylotowe, obecność mączki drzewnej świadczy o aktywnych żerowiskach.

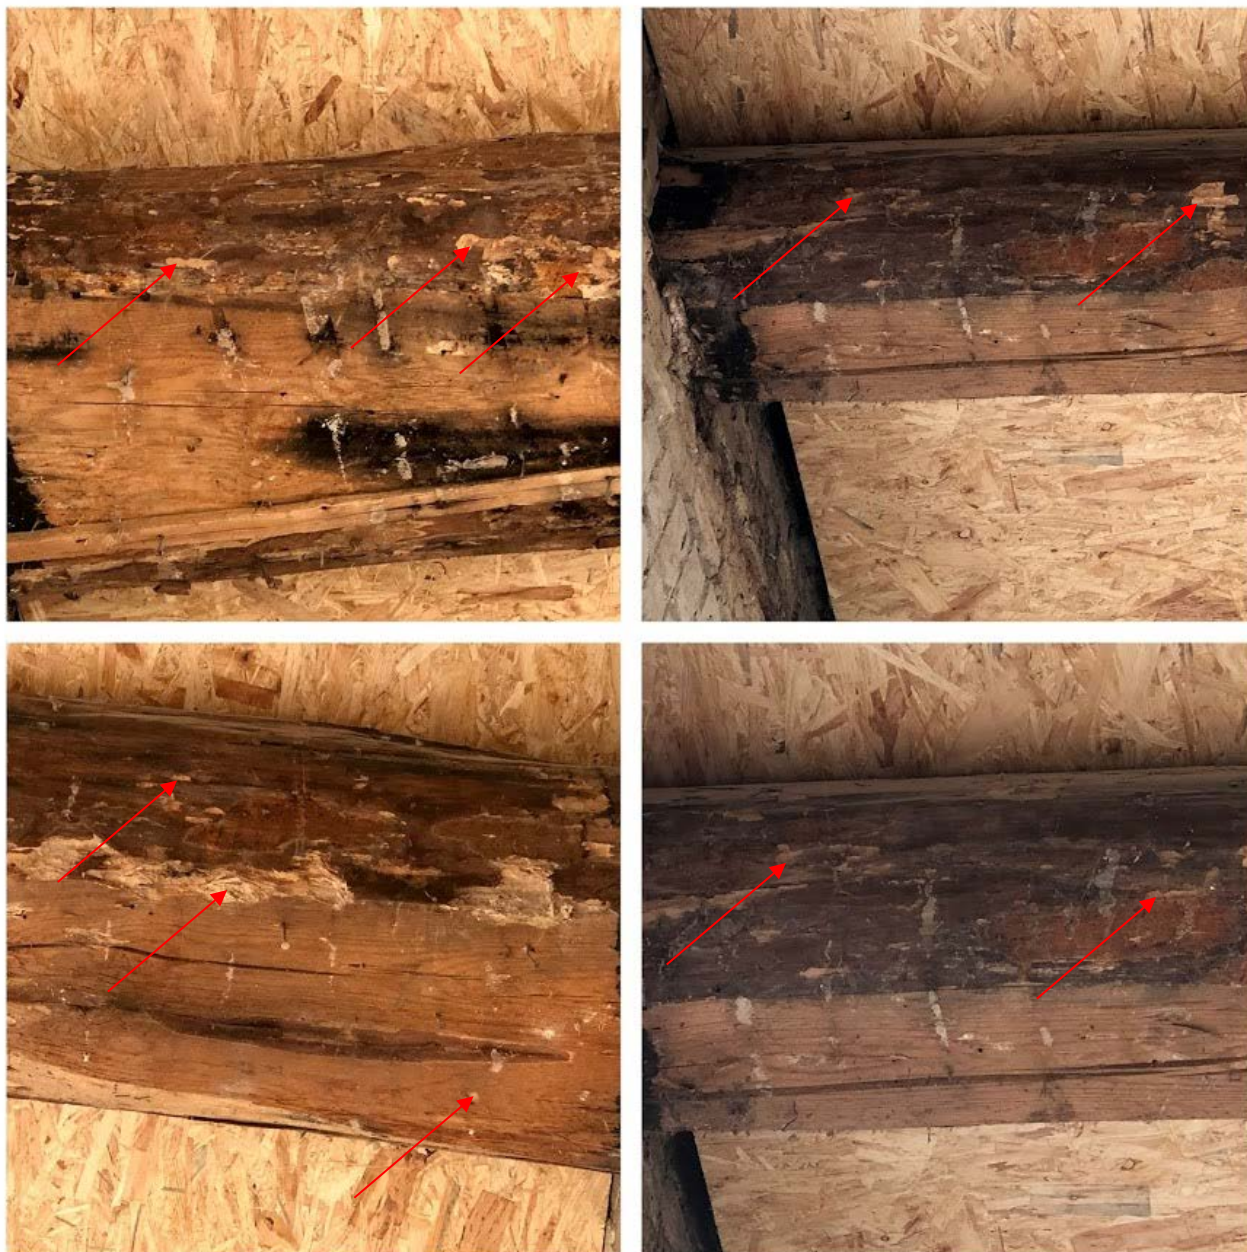
Fot. 54-57. Belki stropu – uszkodzenia spowodowane żerowaniem larw spuszczela pospolitego (*Hylotrupes bajulus*).

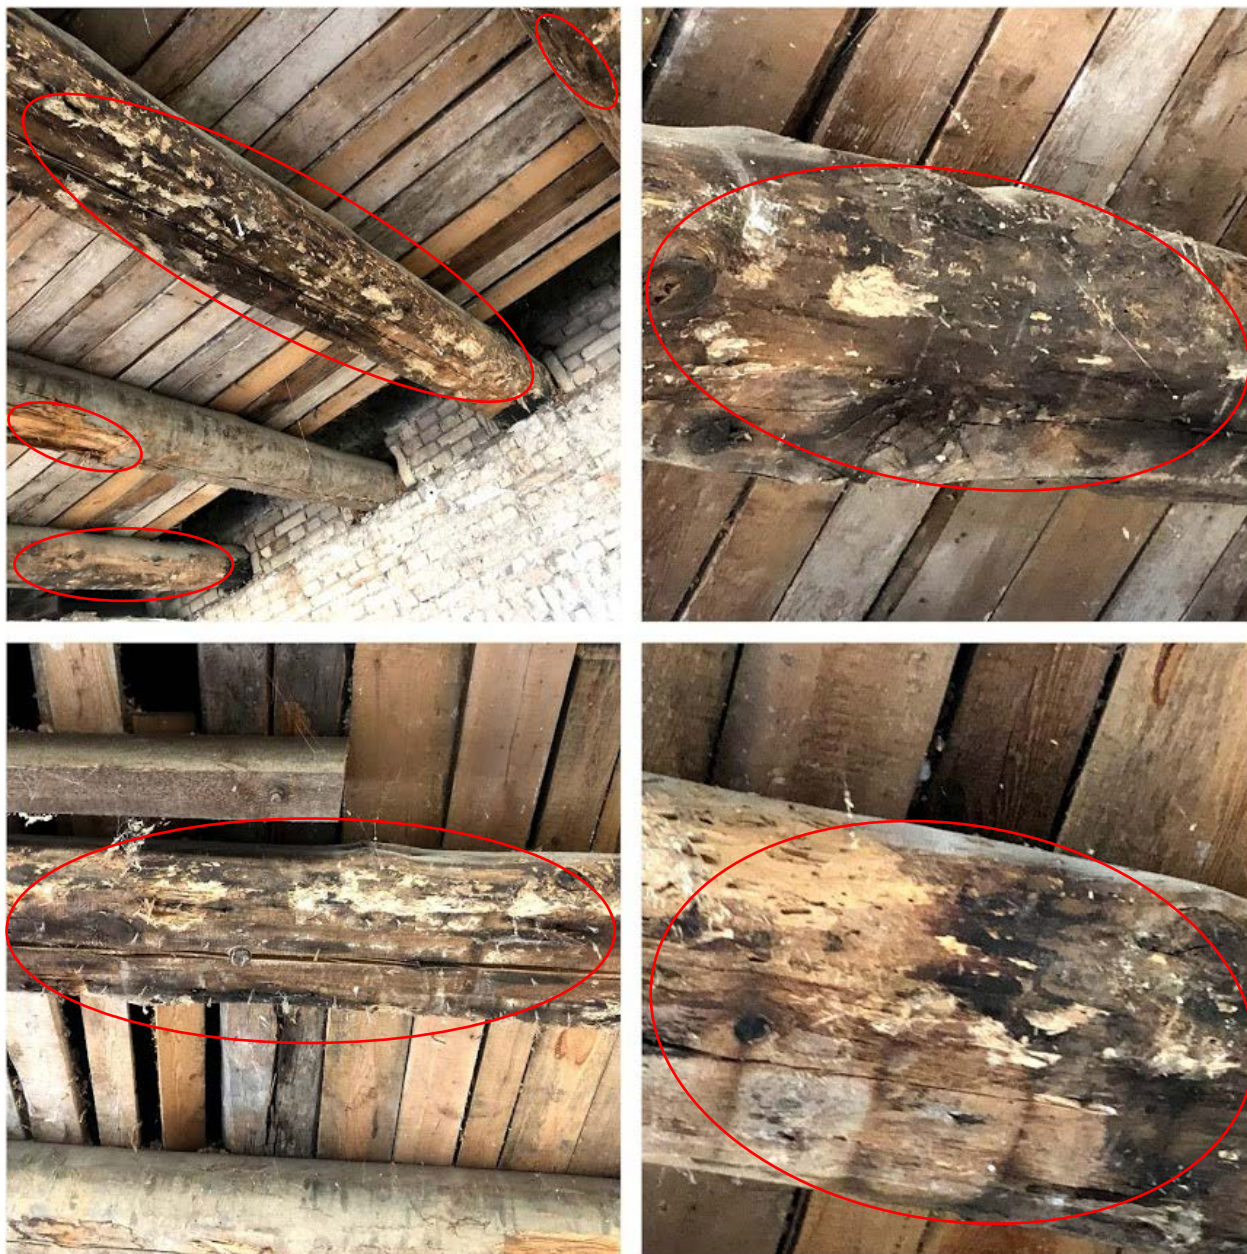
Fot. 58-61. Belki stropu – uszkodzenia spowodowane żerowaniem larw spuszczela pospolitego (*Hylotrupes bajulus*) i zagrzybieniem, początki brunatnego rozkładu drewna.

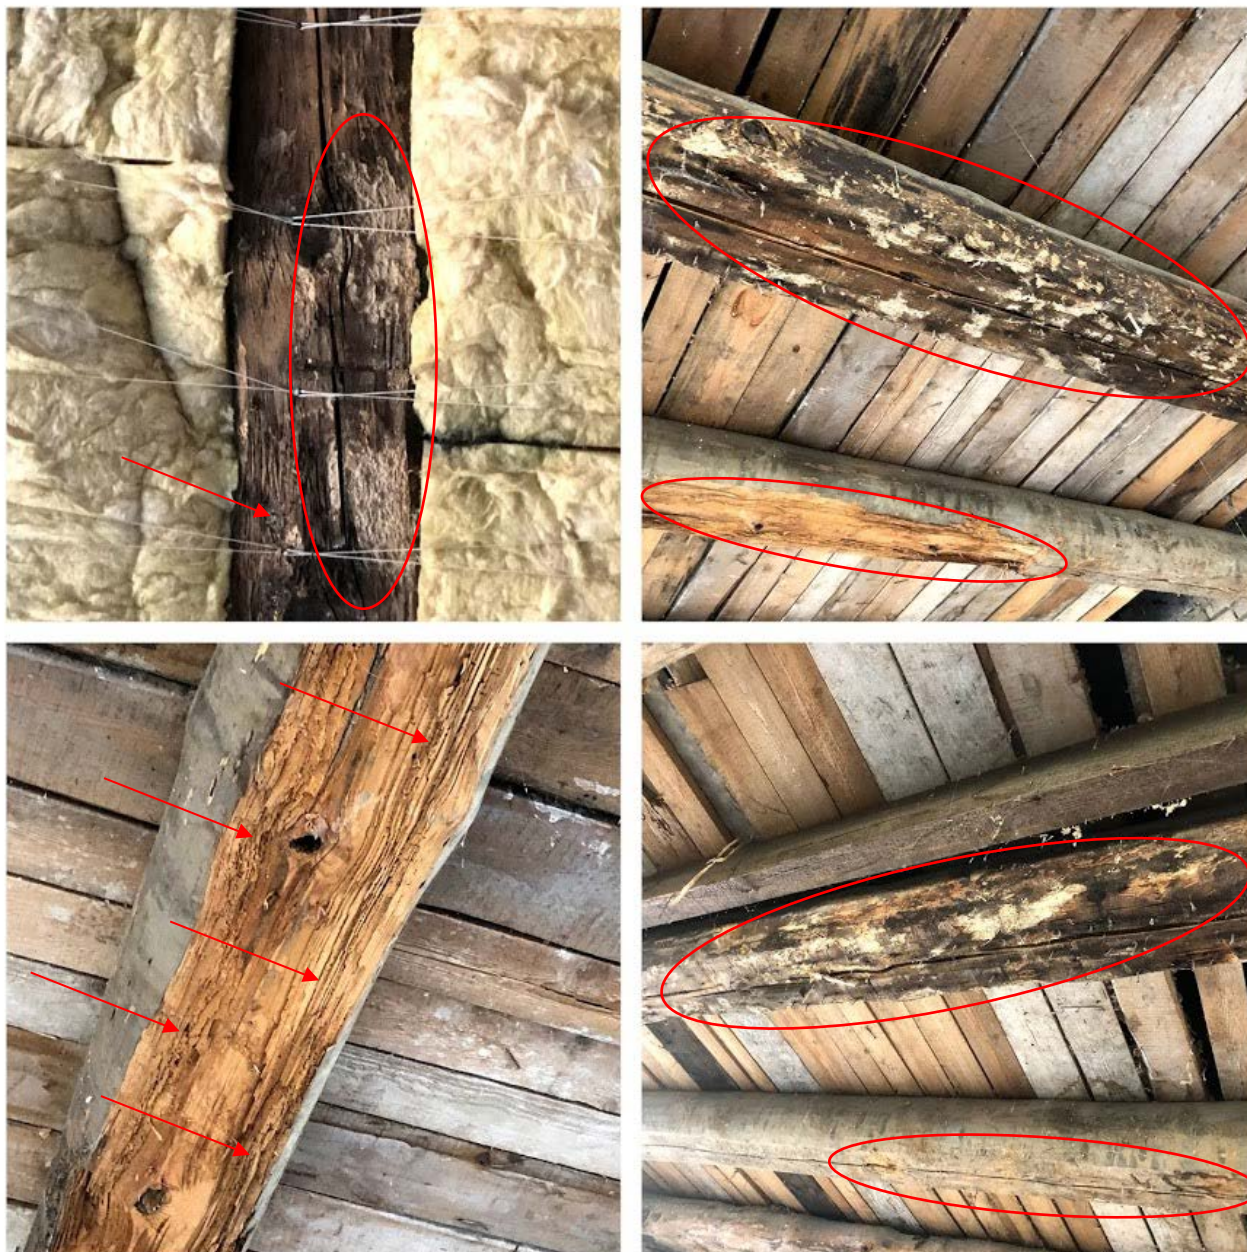
Fot. 62-65. Belki stropu – uszkodzenia spowodowane żerowaniem larw spuszczela pospolitego (*Hylotrupes bajulus*) – widoczne liczne otwory wylotowe – rozwój zagrzybienia grzybami domowymi i pleśniowymi, początki brunatnego rozkładu drewna.
