OPINIA TECHNICZNA

DOTYCZY	PRZEBUDOWA I ROZBUDOWA BUDYNKU SZKOŁY PODSTAWOWEJ NR 1 ZE ZMIANĄ SPOSOBU UŻYTKOWANIA
INWESTOR:	GMINA SOKÓŁKA PLAC KOŚCIUSZKI 1
LOKALIZACJA:	UL. GORDZIENSKA 43C 16-100 SOKÓŁKA

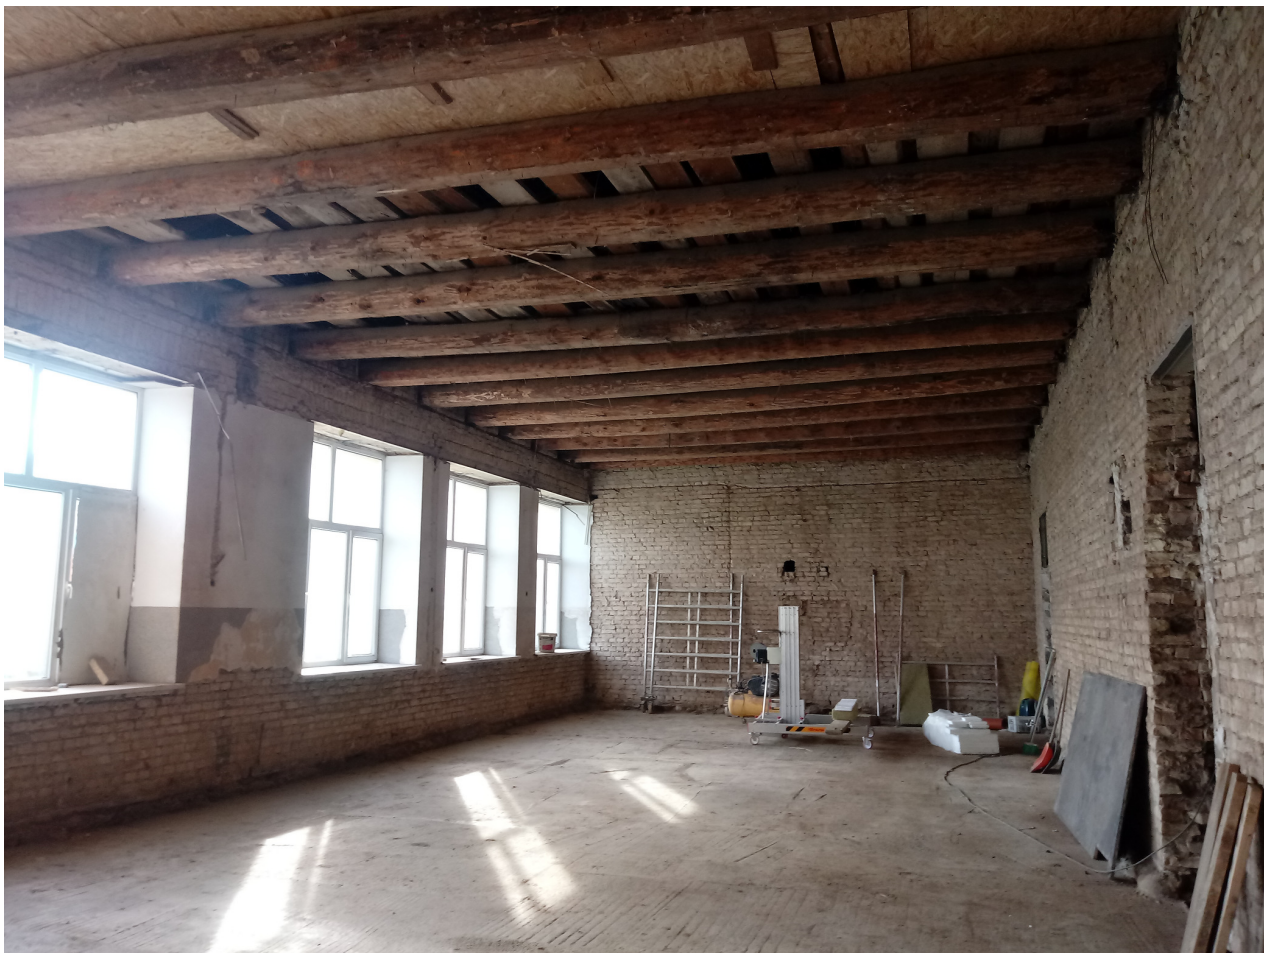
Fot. 3. Widok na belki stropowe (w całym budynku układ belek jest taki sam)

Oględziny obiektu pozwalają stwierdzić, że strop z belek drewnianych nadaje się do pozostawienia i podwieszenia na nim sufitu z płyt GK. Jedynie belki, które wykazują nadmierne odkształcenia oraz stwierdzono na ich zniszczenia mechaniczne lub biologiczne należy wymienić.

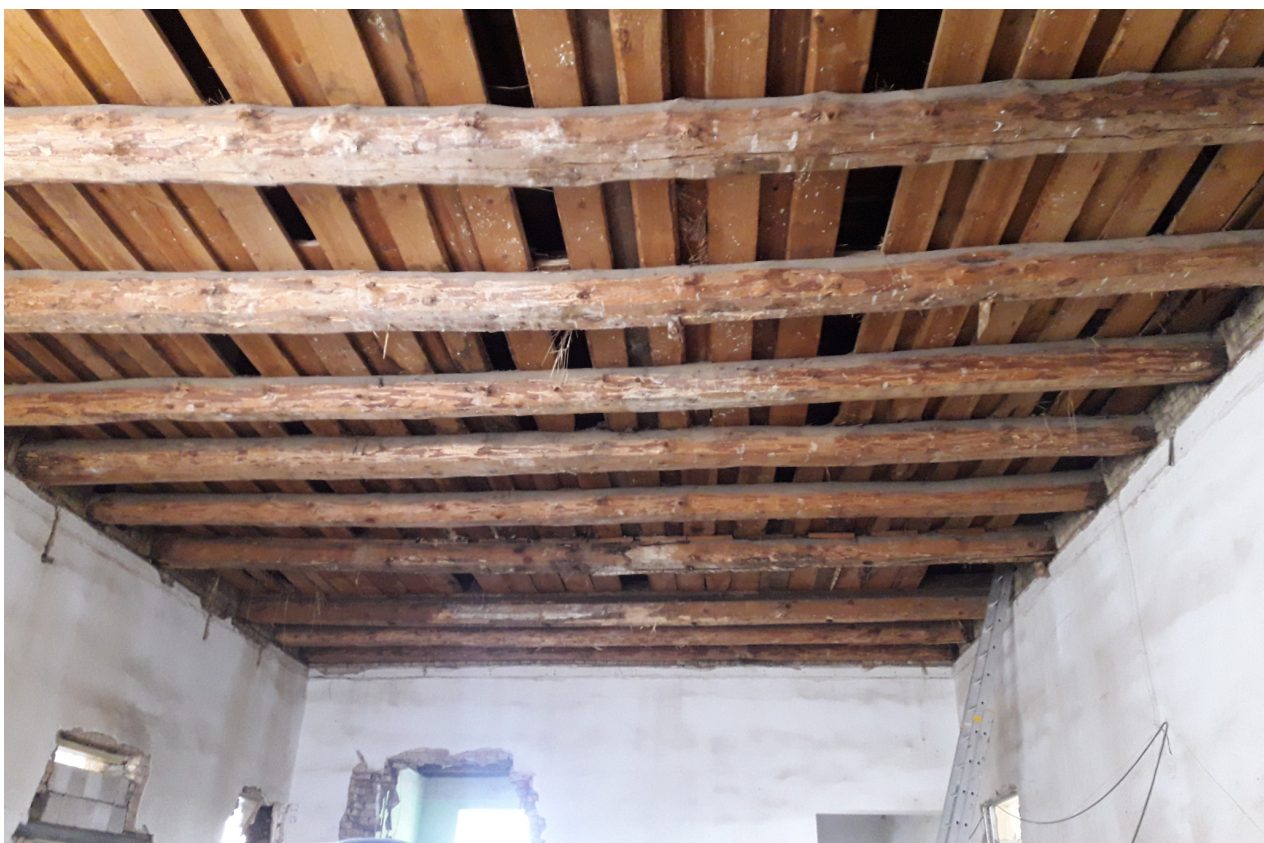
Fot. 3. Widok na belki stropowe (widoczne ugięcie niektórych belek stropowych)

Istniejący strop belkowy jest w ogólnym stanie technicznym zadowalającym i nadaje się do projektowanej przebudowy pod warunkiem wymiany niektórych belek stropowych. Natomiast konstrukcja więźby dachowej powinna zostać wymieniona, ponieważ jej stan nie pozwala na dalszą eksploatację budynku. Przy projektowaniu nowej konstrukcji dachu należy unikać podpierania płatwi na istniejących belkach stropowych. Należy w tym celu wykorzystać istniejące ściany murowane, ewentualnie dopuszcza się podparcie dachu na nowych stalowych belkach stropowych.

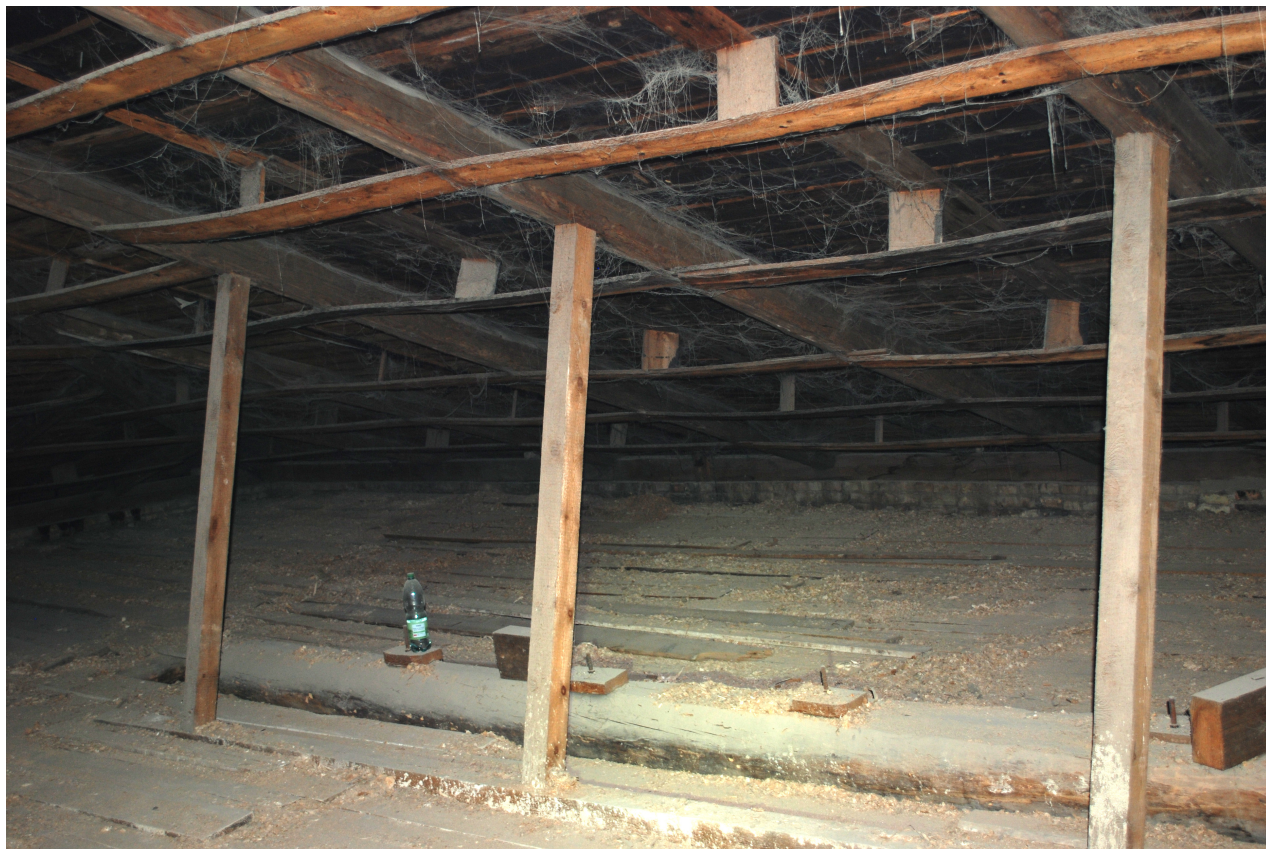
Fot. 4. Konstrukcja dachu

Konstrukcja dachu nie nadaje się do pozostawienia z uwagi na:

- znaczna degradacja poszycia z desek co zaowocowało przeciekami i powstaniem pleśni na deskowaniu oraz elementach konstrukcyjnych dachu,
- zbyt duży rozstaw krokwi wynoszący ok. 2,0m,
- słupki podpierające płatwie opierają się na belkach stropowych powodując ich odkształcenia.

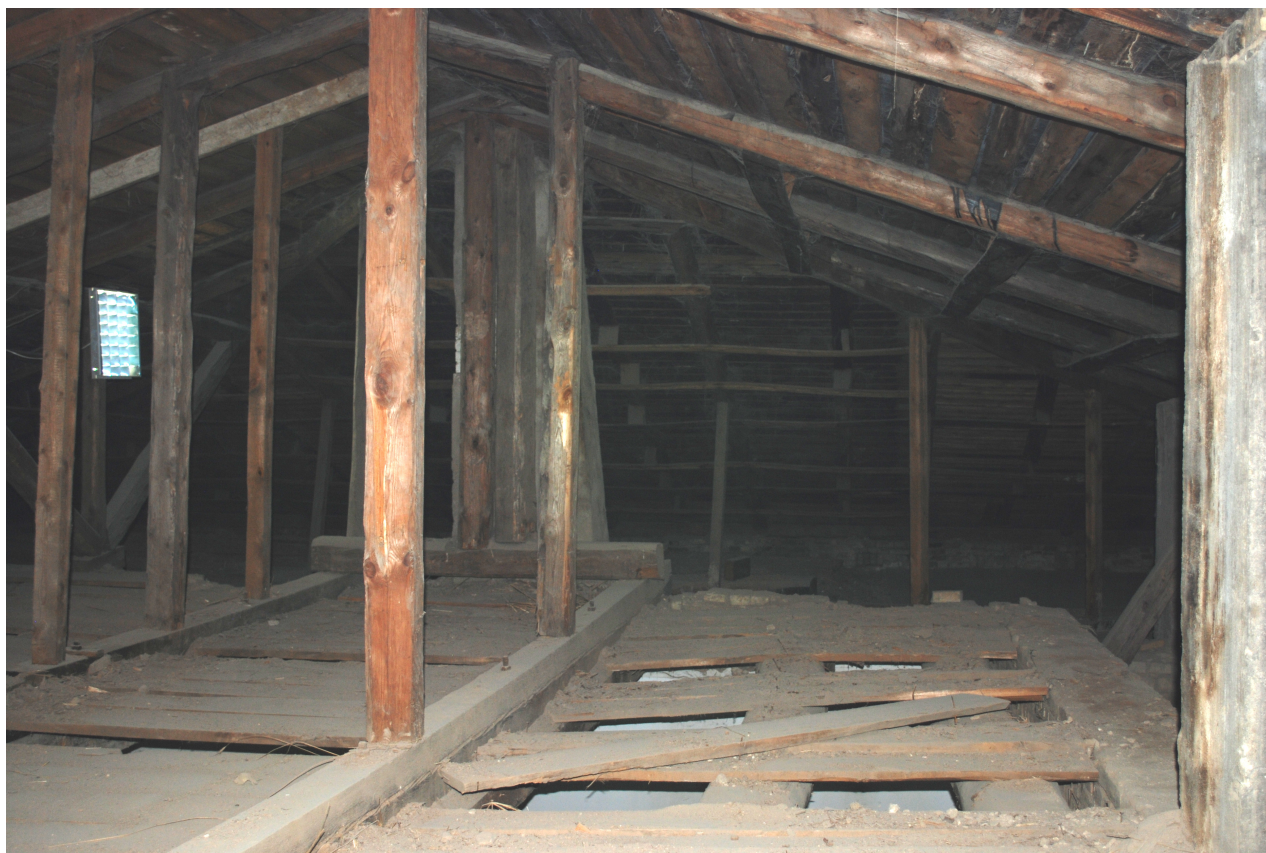
Fot. 5. Konstrukcja dachu (podparcie krokwi w kalenicy)

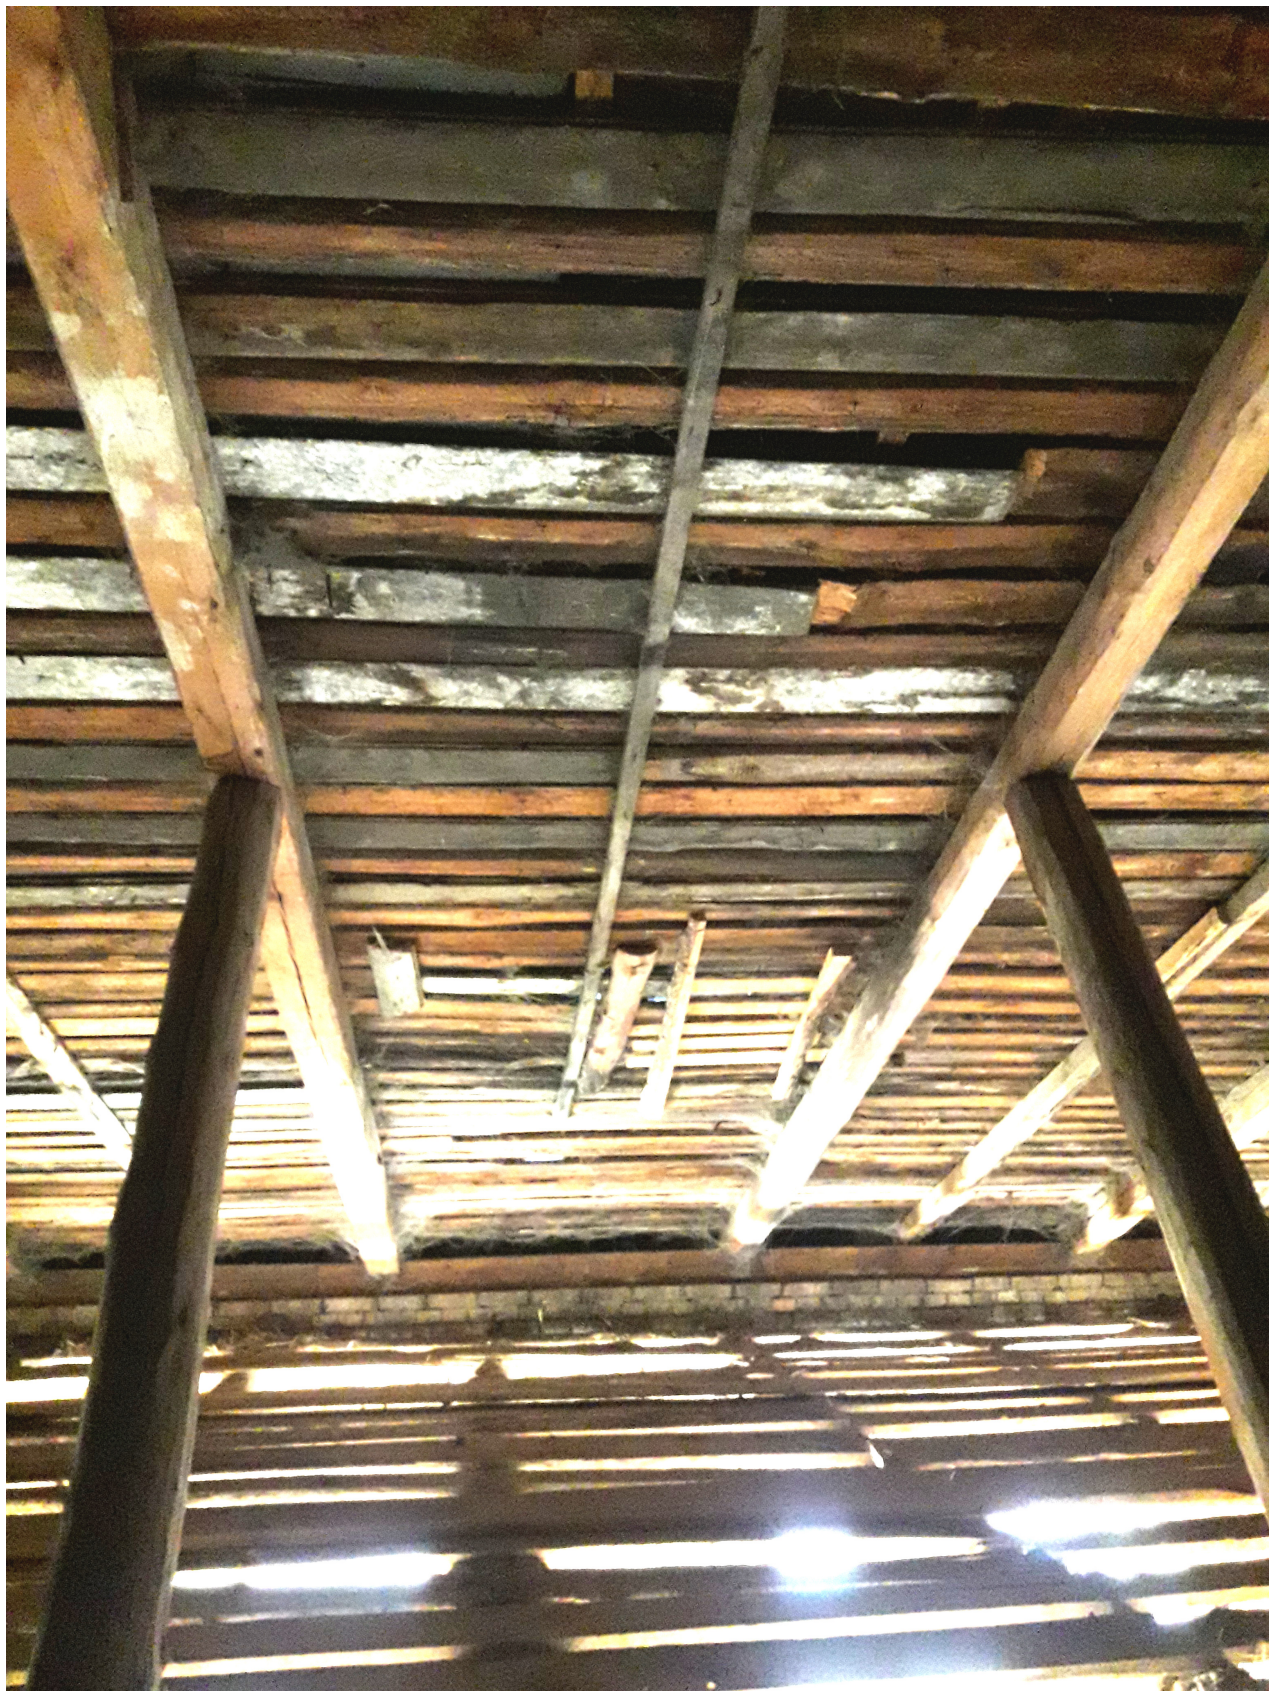
Fot. 4. Widok na krokwie oraz poszycie z desek

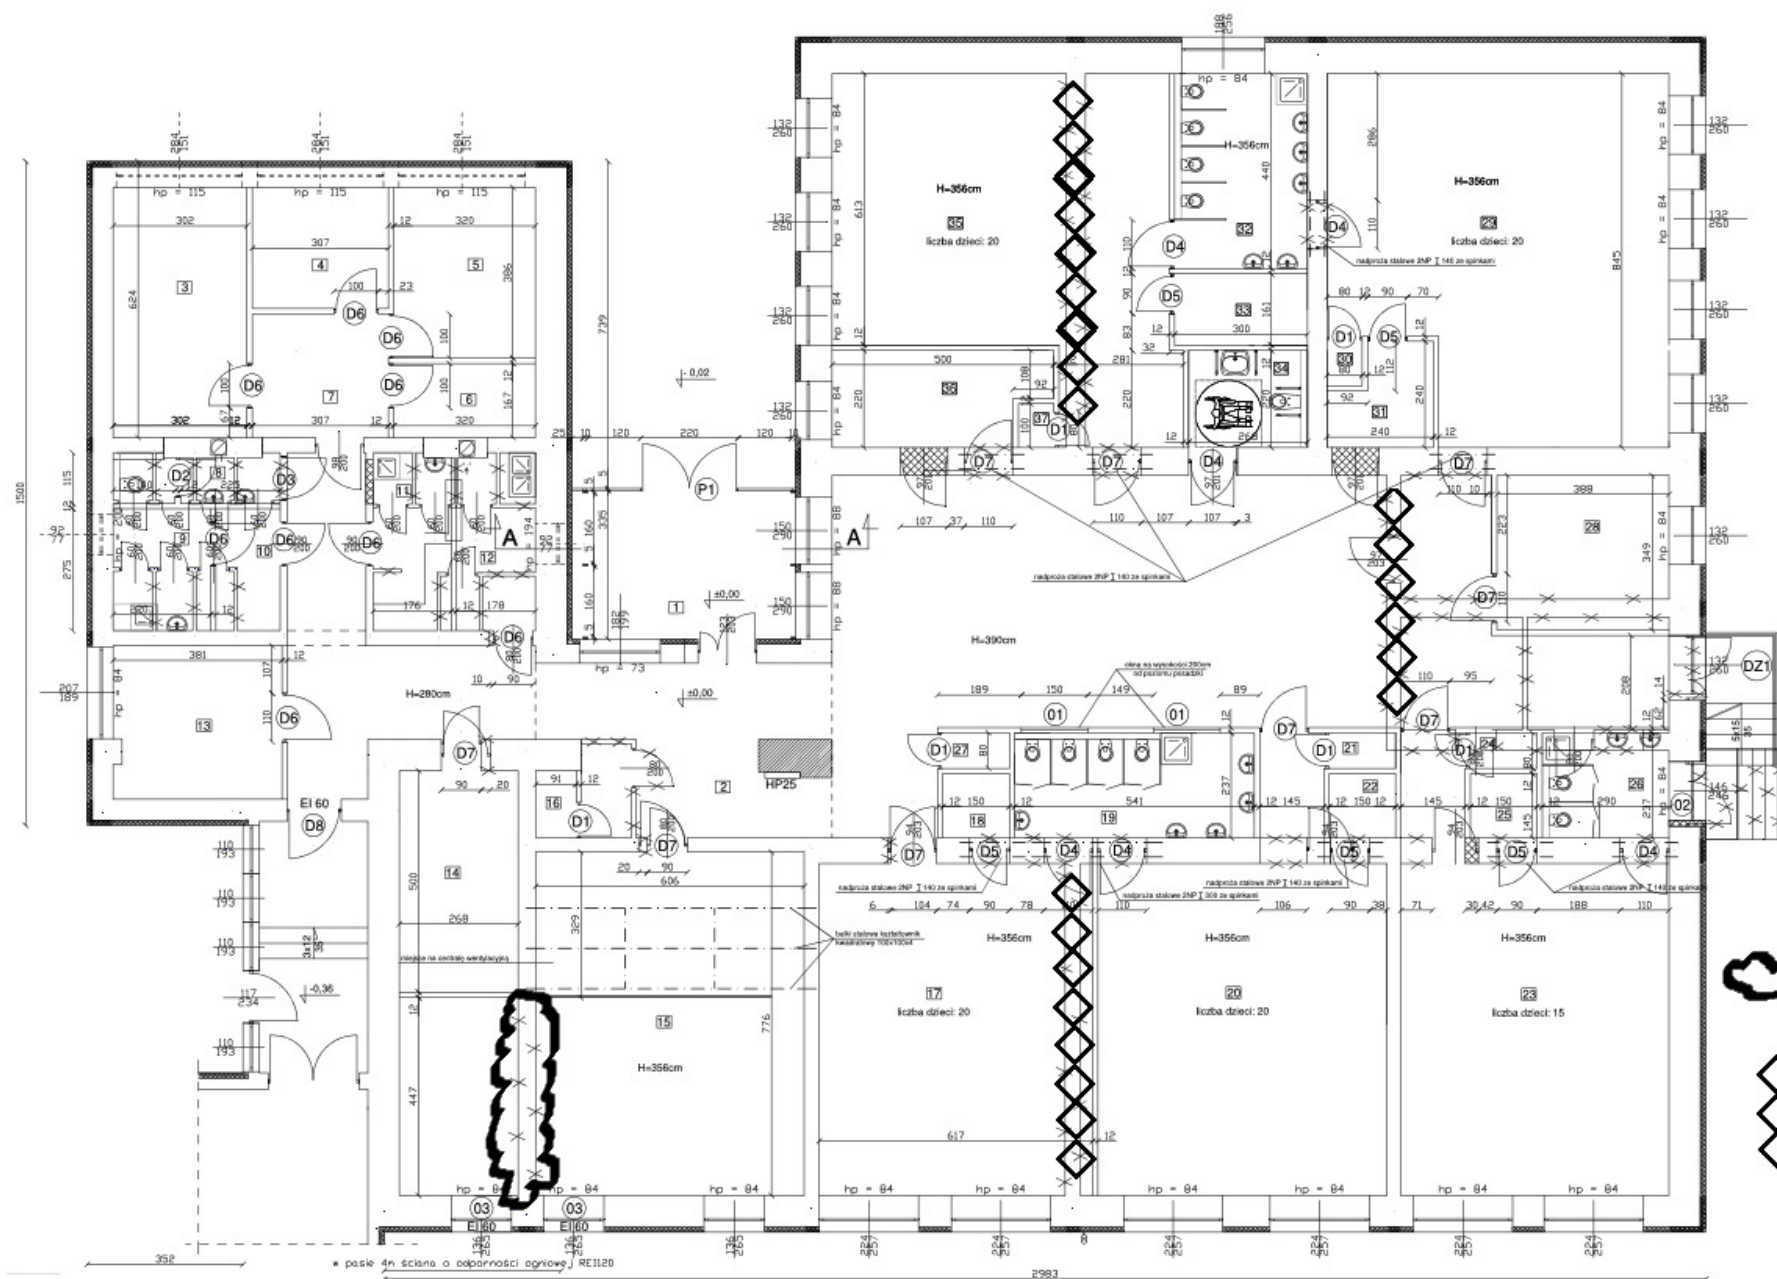
ŚCIANY, KTÓRYCH NIE
NALEŻY WYBURZAĆ

ŚCIANY, KTÓRE
MOŻNA WYBURZYĆ

Przy założeniu, że więźba dachowa zostanie na nowo zaprojektowana, wyburzenie części ścian nośnych murowanych przeznaczonych do demontażu zgodnie z projektem architektury może zostać usunięta, mowa jest o ścianach równoległych do belek stropowych, ponieważ nie stanowią podparcia dla belek stropowych. Natomiast ściany nośne w układzie prostopadłym do belek stropowych stanowią dla nich podparcie, w związku z tym nie należy ich demontować. (zgodnie z załącznikiem na kolejnej stronie).
