Opis przedmiotu zamówienia

na wykonanie dokumentacji technicznej na przebudowę/rozbiórkę i budowę nowego mostu w ciągu ul. Marii Skłodowskiej - Curie w Sokółce

**technicznych badań podłoża gruntowego w rejonie
istniejącego mostu na cieku bezimiennym
przy ul. Marii Curie -Skłodowskiej / Roski Maże
w S O K Ő Ł C E
woj. białostockie**

Przedmiotem opracowania jest most drogowy nad ciekami b. n. w ciągu ul. M. C. - Skłodowskiej (Roski Małe) w Sokółce. Konstrukcję nośną obiektu wykonano w postaci płyty żelbetowej z obustronnymi wspornikami chodnika. Długość mostu wynosi 6,44 m, most jest jednoprzęsłowy. Rok budowy 1957, posadowienie na palach żelbetowych prefabrykowanych zwieńczonych oczepem. Widok ogólny obiektu przedstawiono na rys. 1.

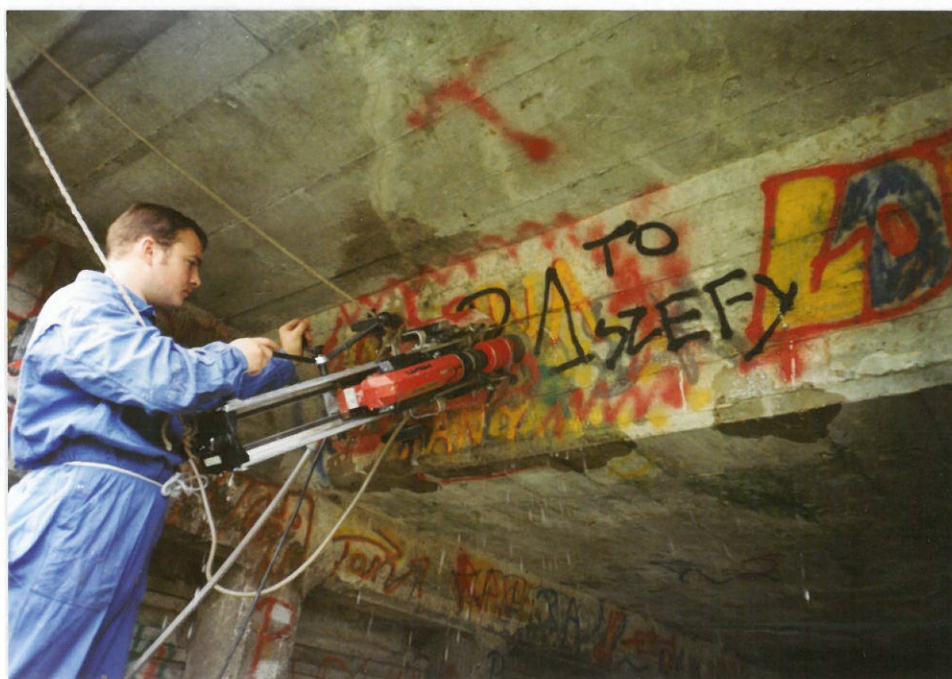
Rys. 2. Pobieranie próbek rdzeniowych

Pobieranie próbek rdzeniowych z konstrukcji wiaduktu przedstawiono na rys. 2 a widok pobranych próbek na rys. 4.

Beton płyty nośnej charakteryzował się dużymi, niedopuszczalnymi niejednorodnościami wewnętrznej struktury. Przykładem jest rdzeń z otworu P1 (rys. 3), wiercony przez kawernę bez spoiwa cementowego. W czasie wiercenia tego rdzenia woda tłoczona w koronę tnącą wiertnicy wypływała z mostu kilkadziesiąt centymetrów dalej (pod napisem „szefy” na rys. 2).

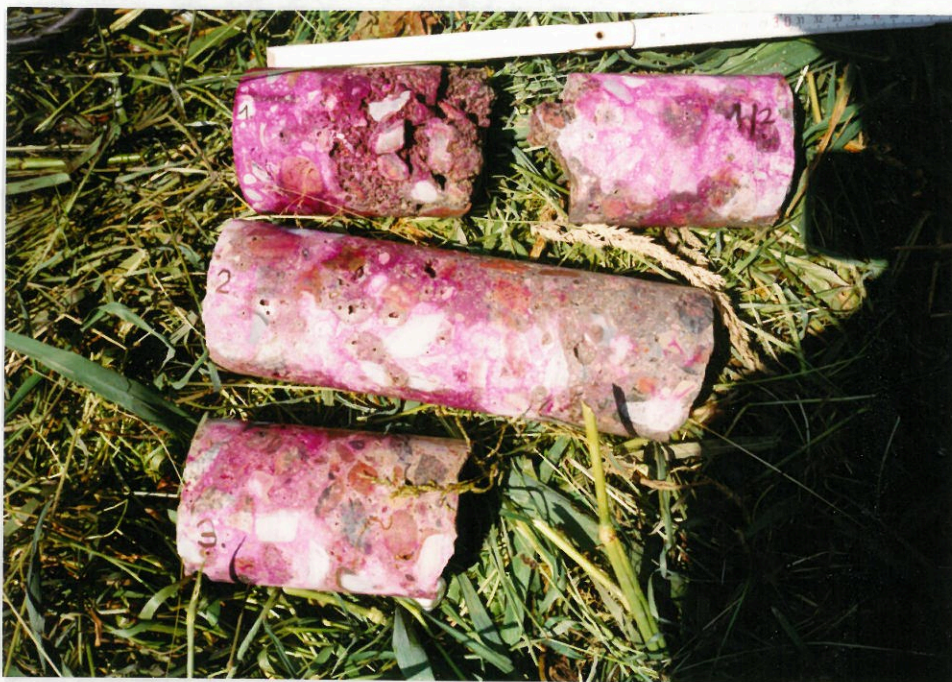
Rys. 4. Badanie zasięgu karbonizacji na wyciętych próbkach rdzeniowych.

Badanie przeprowadzono natryskując na świeżo pobrany rdzeń betonowy, świeżo wykonaną odkuwkę lub wewnętrzną powierzchnię otworu powstałego po pobieraniu wiertarką materiału do badań chemicznych, 1% roztwór fenoloftaleiny. Obszar skarbonizowany pozostaje wtedy bezbarwny, natomiast nieskarbonizowany ($\text{pH} > 10$) barwi się na kolor czerwony (rys. 3).

Niebezpieczne dla konstrukcji jest osiągnięcie przez warstwę skarbonizowaną powierzchni zbrojenia, zanika wówczas warstwa pasywna na powierzchni stali i rozpoczyna się jej korozja.

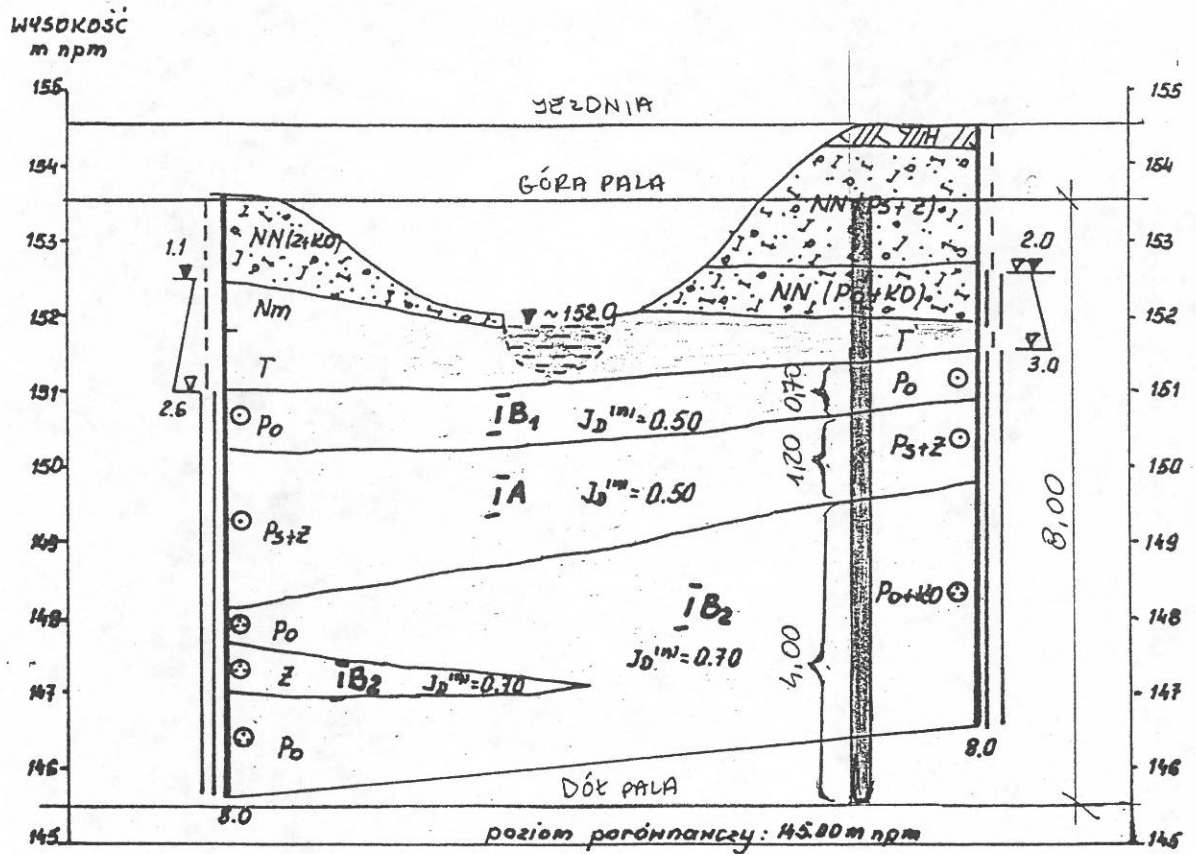
Rys. 12. Usytuowanie pala w przekroju gruntowym

Założono, kierując się rezultatami wywiadu środowiskowego, długość wbijanych pali równą 8,0 m.

Przyjęto usytuowanie pala w gruncie jak na rys. 12.

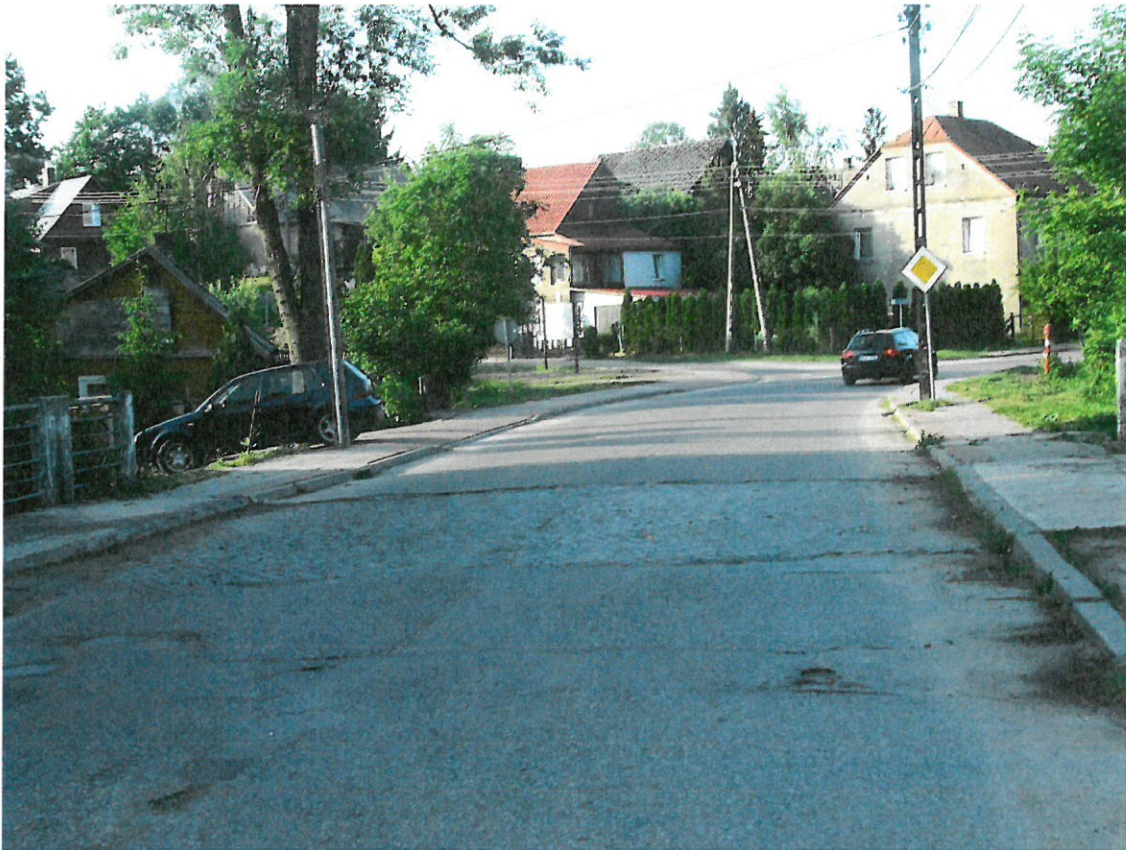
Fot. 1. Widok mostu od strony najazdu

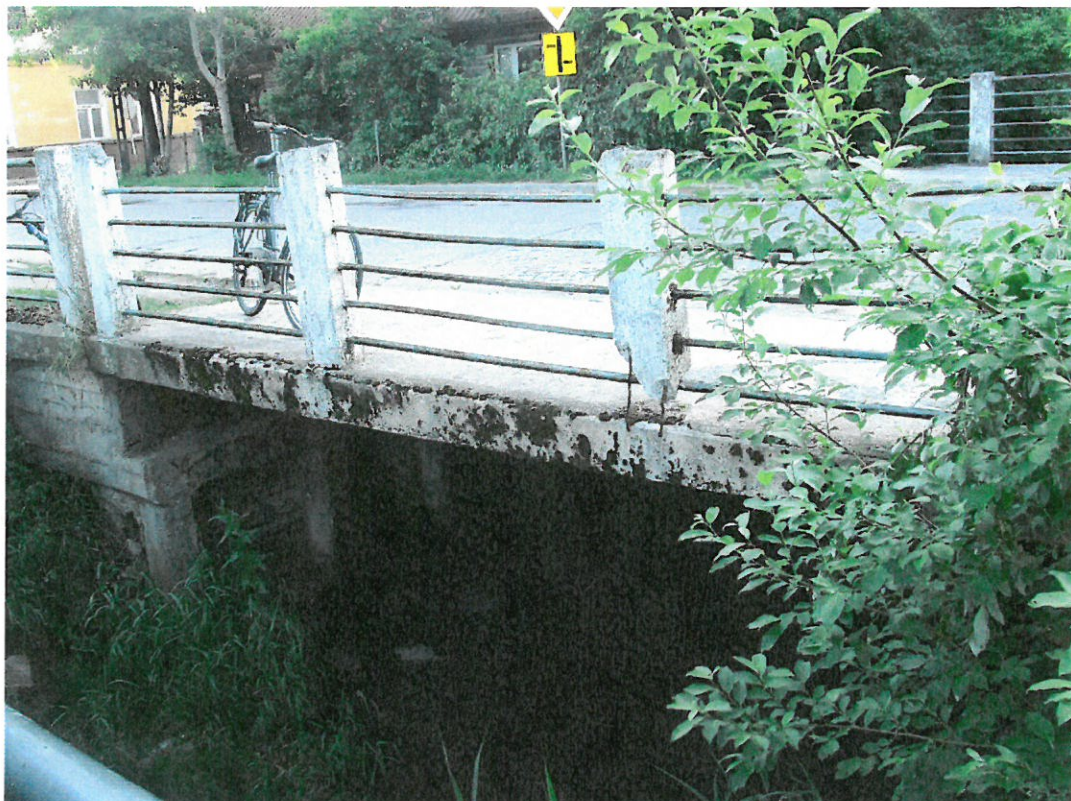
Fot. 2. Widok mostu z boku
